[資料1-1] うらつき 裏築の状況 (オルソ写真)

◆ 通潤橋の敷石より下部の構造、裏築(うらつき)の状態は、建造以来初めて明らかになりました。

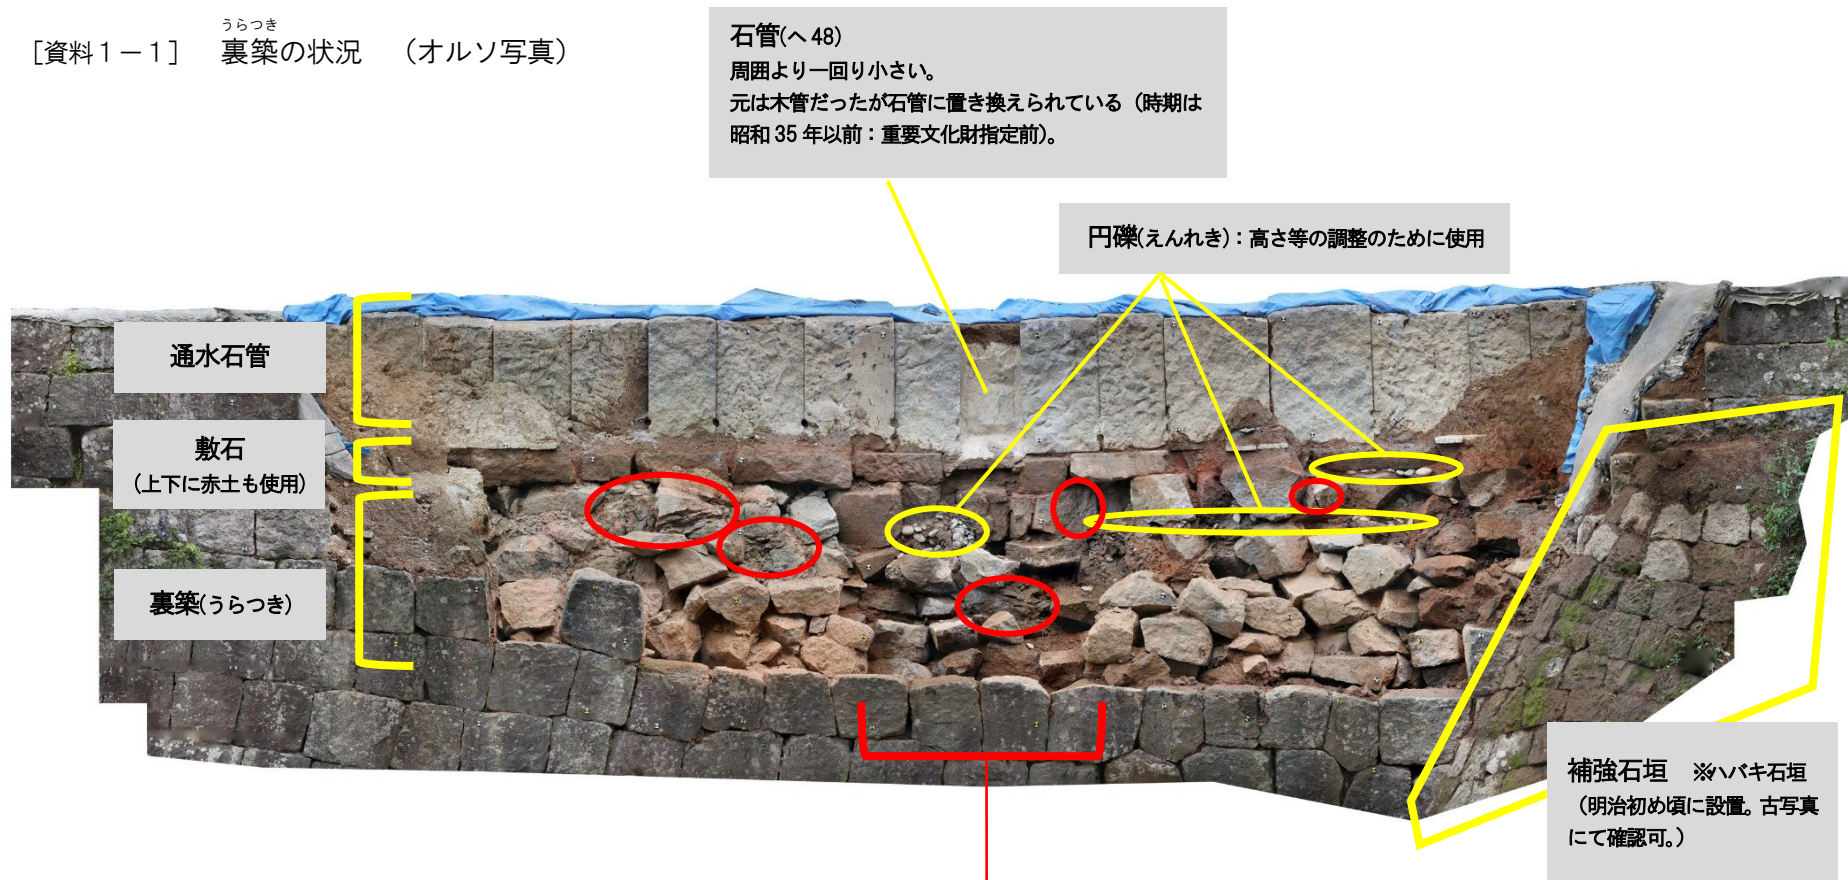
裏築の面(つら)が欠損しているものが多い。  
(この範囲の左右は面が残っている)

○ 亀裂がある石材(顕著なもの)
