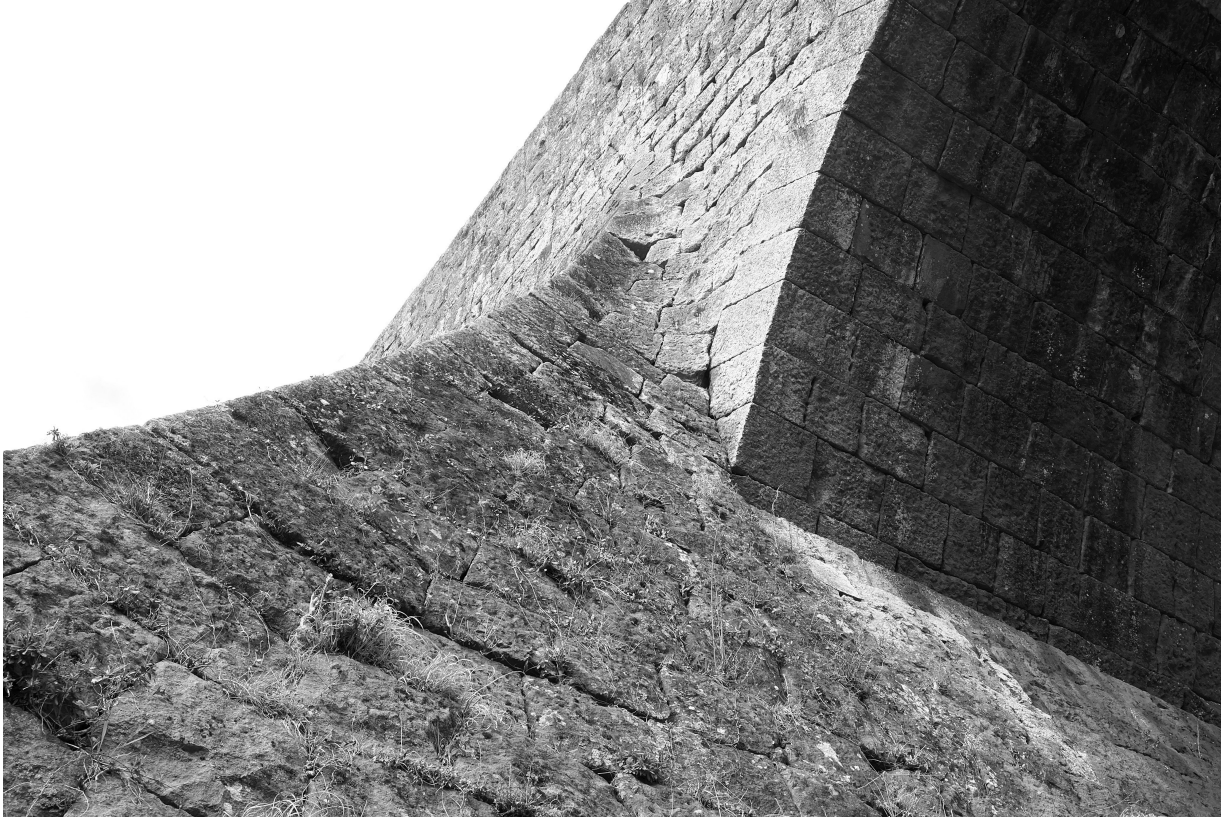
写真21 通潤橋 左岸上流側 鞘石垣と壁石（スパンドレル）の取付状況 近景

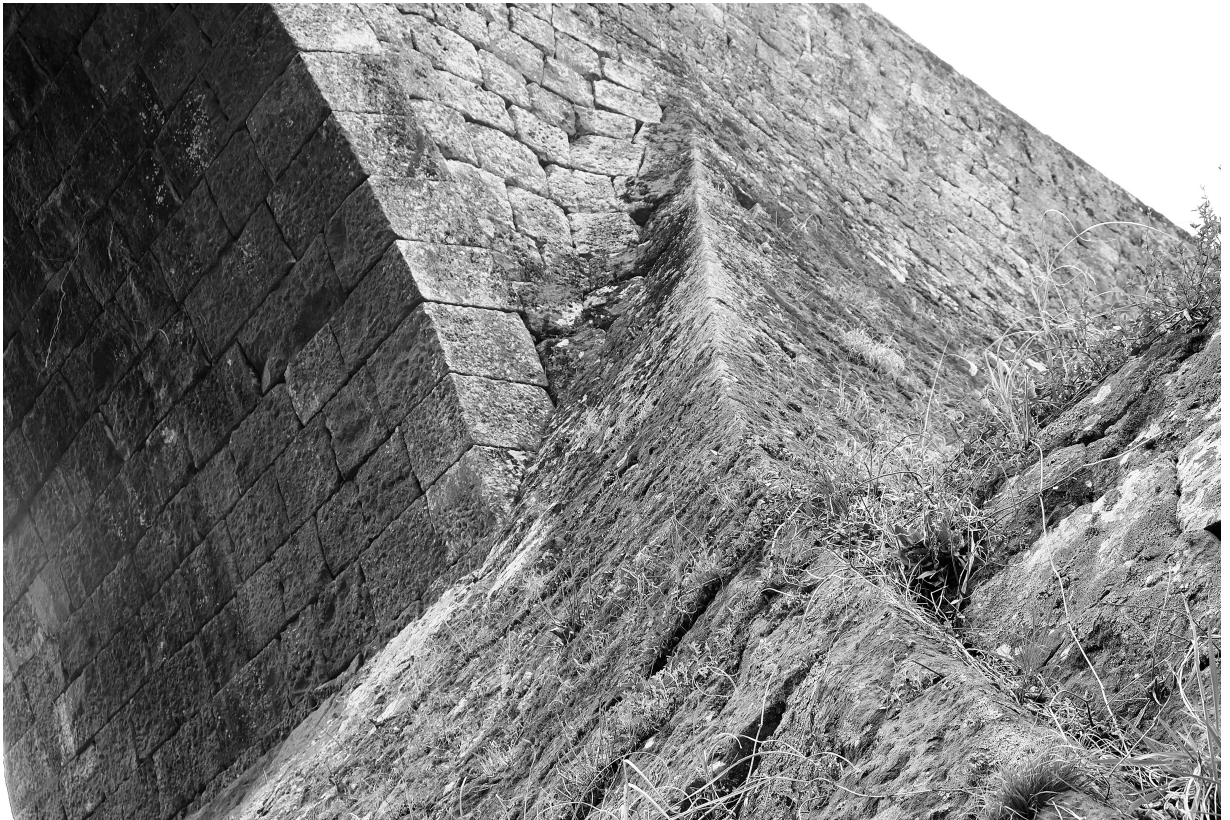
写真22 通潤橋 左岸下流側 鞘石垣と壁石（スパンドレル）の取付状況 近景
