写 真

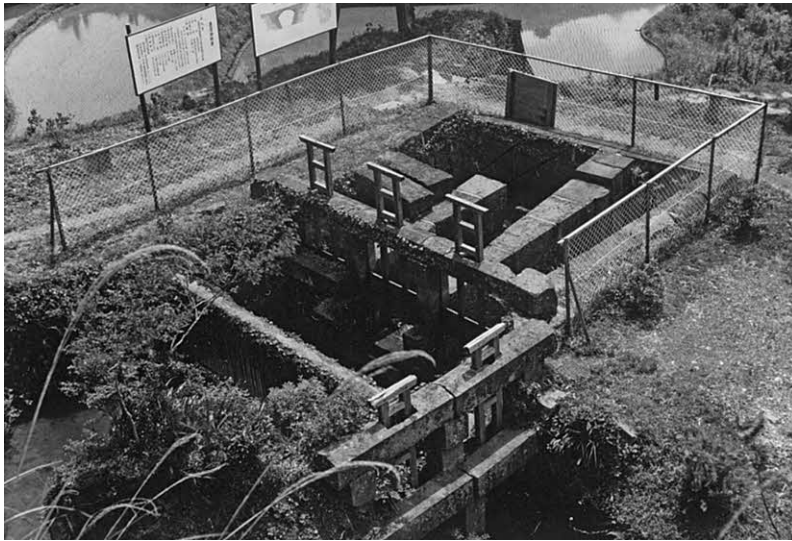
写真9. 取入口  
(昭和46年以前鉄管埋設時)  
※昭和46年修理時に鉄管除去、水区切石復旧

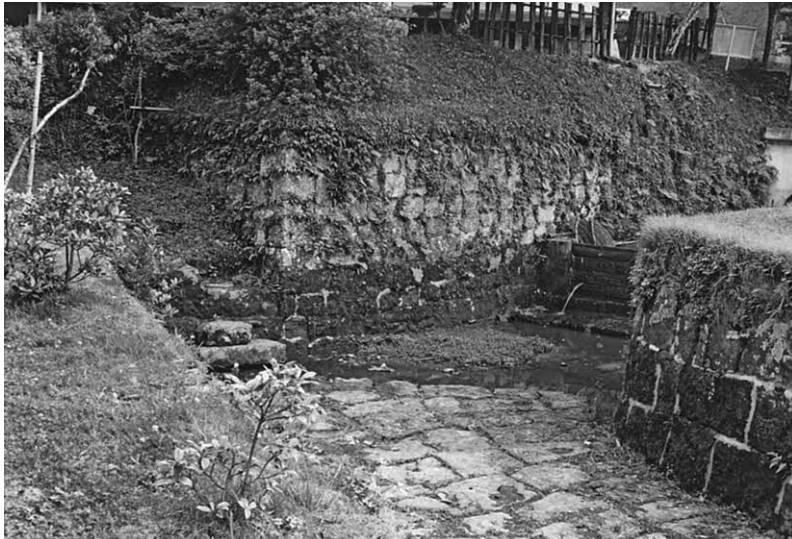
写真10. 吹上口  
(昭和46年以前ヒューム管設置後)  
※昭和46年修理時に敷石復旧

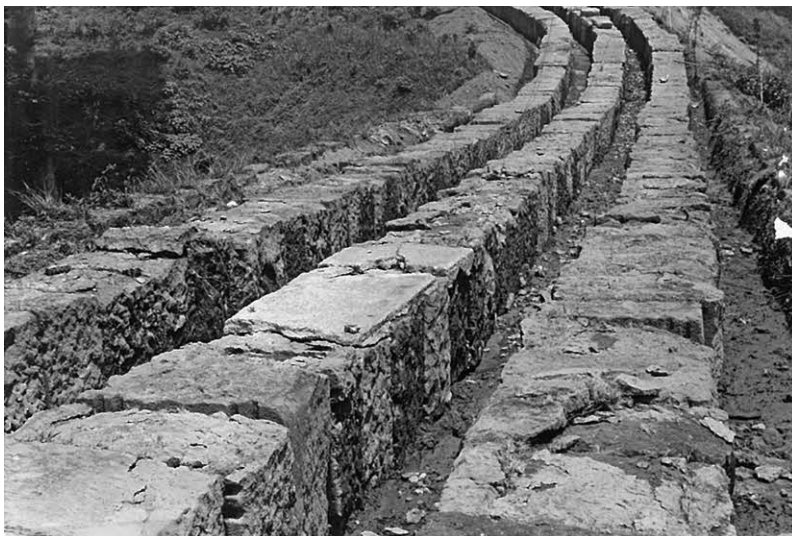
写真11. 通水管（露出時）割損状況  
※昭和46年修理時、割損箇所に上端  
モルタルを施工

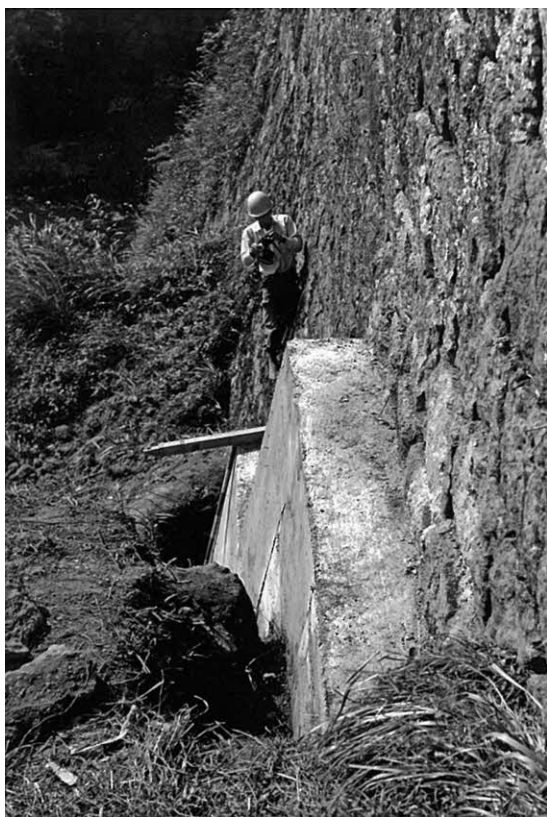
写真12. 壁石垣への根巻コンクリート施工  
(昭和46年修理時)

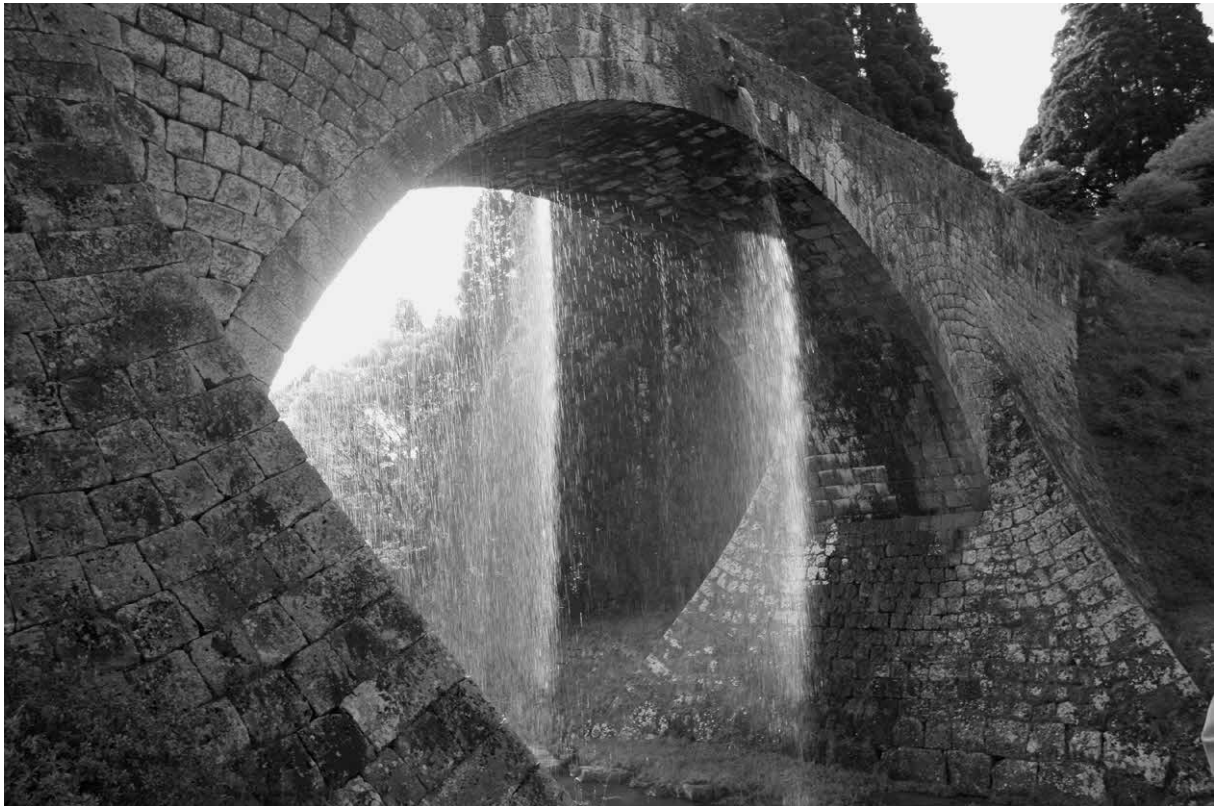
写真15. アーチ下端からの漏水（平成28年4月）

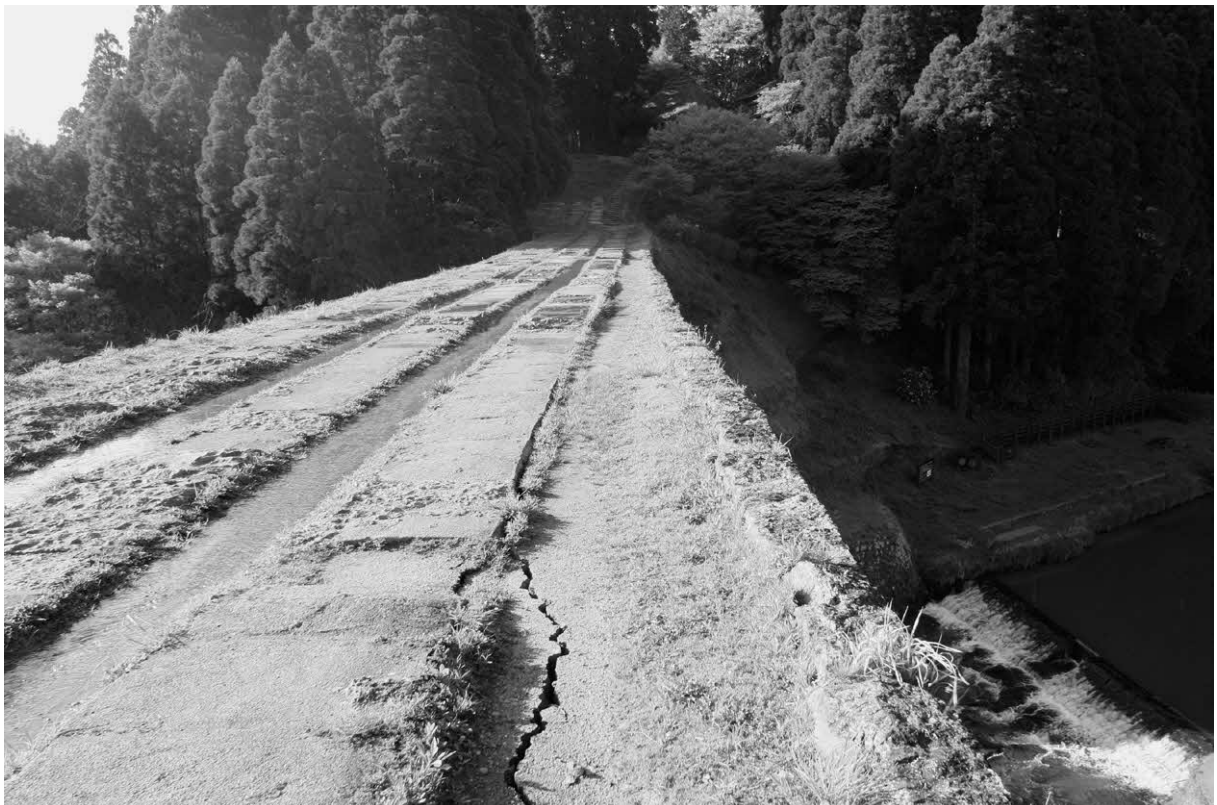
写真16. 手摺石孕み出しと被覆土の亀裂（平成28年4月）

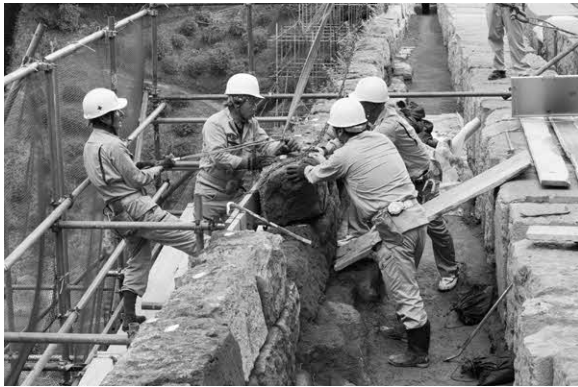
写真24. 上流右岸側手摺石解体状況

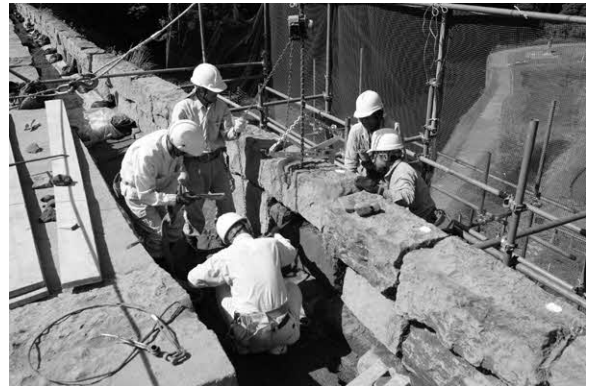
写真25. 上流左岸側手摺石解体状況

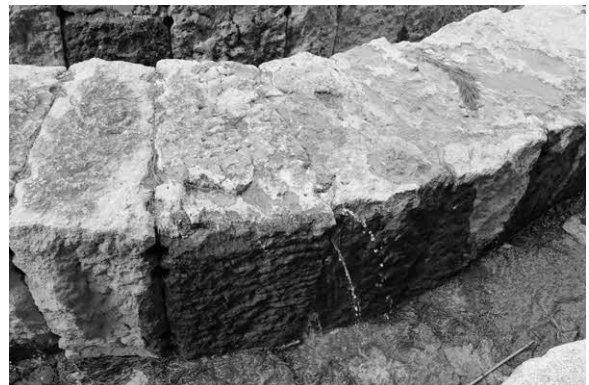
写真31. 通水試験で漏水した通水石管

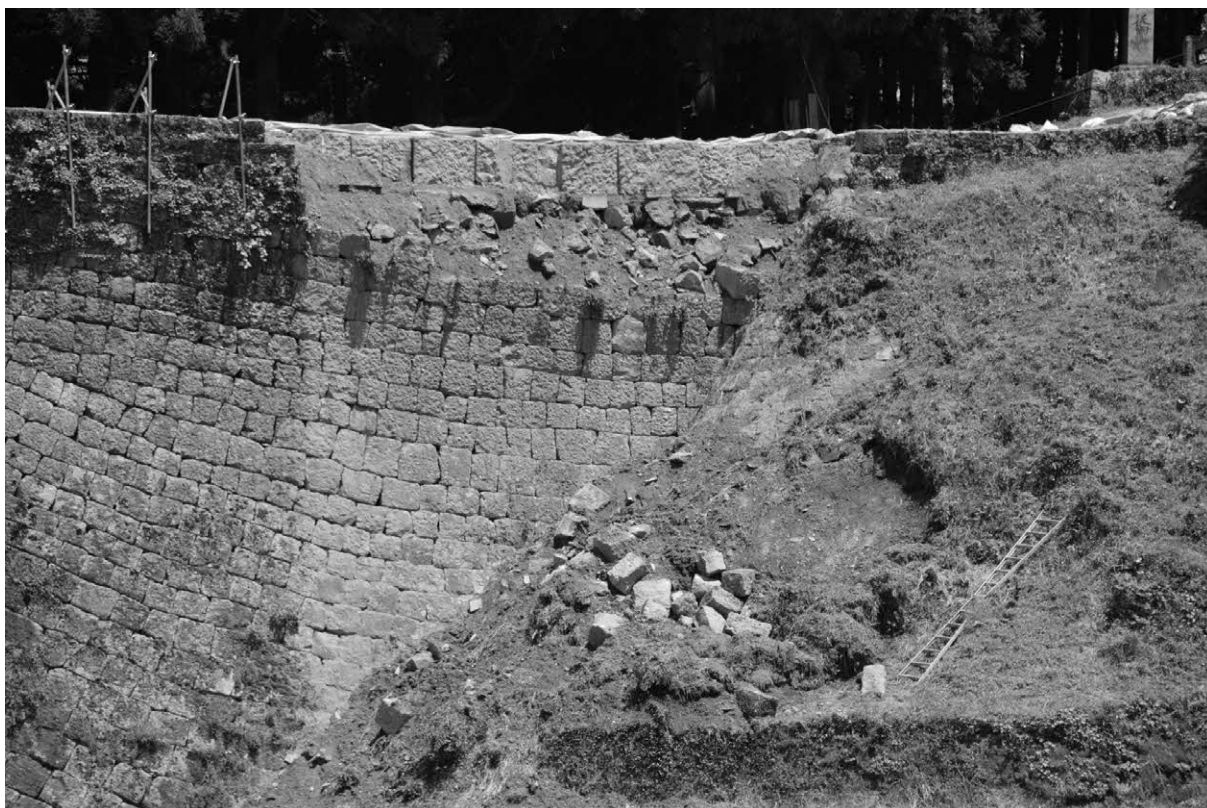
写真42. 石垣崩落箇所（平成30年5月）

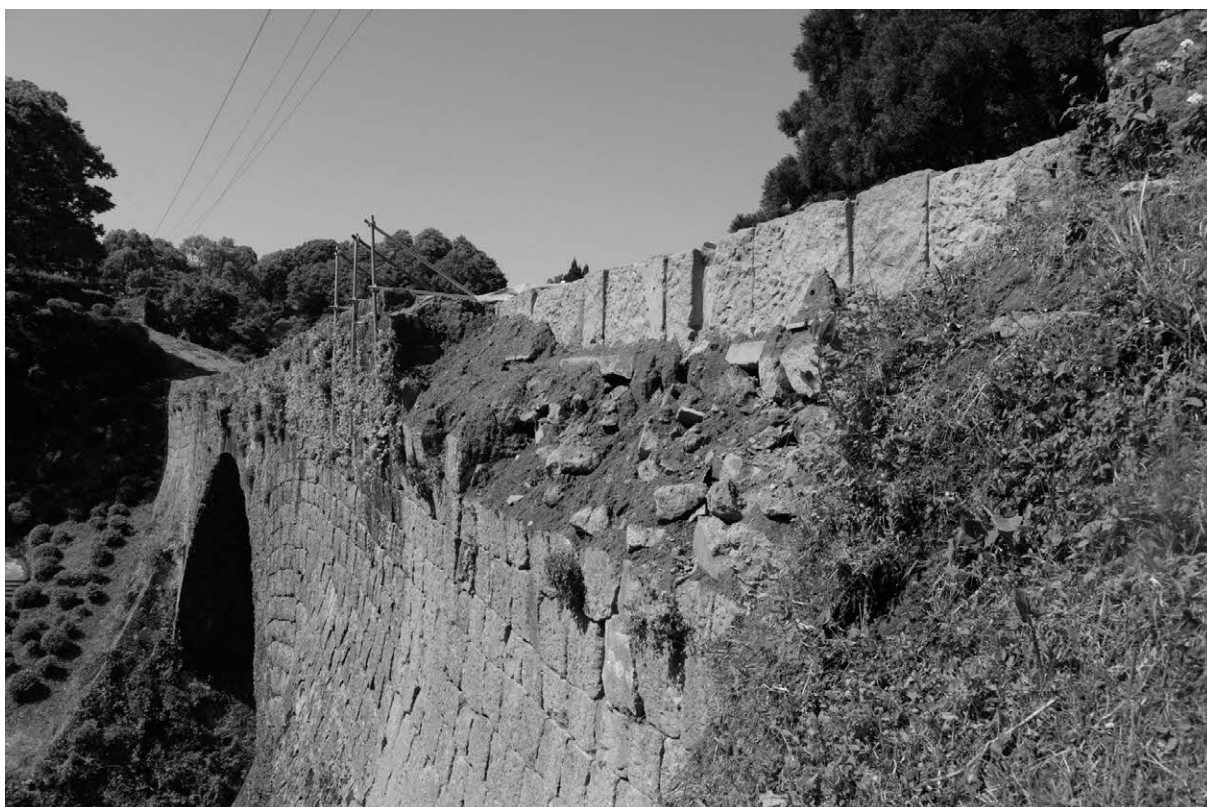
写真43. 石垣崩落箇所近景（平成30年5月）

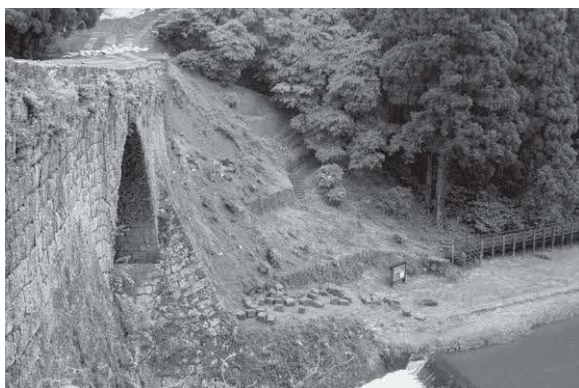
写真44. 崩落石材全景
