## 第3章

熊本地震後の修理

## 第1節 工事概要

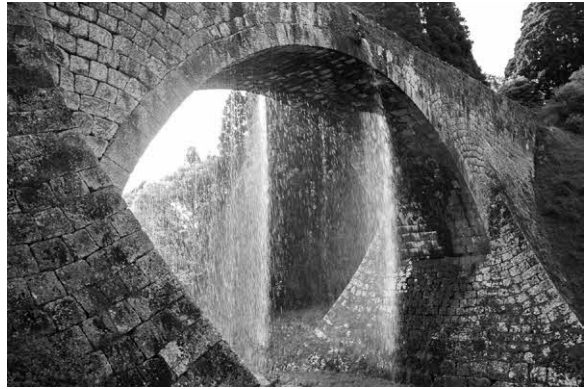
通潤橋は熊本地震により随所で破損が確認された。通水石管は目地漆喰の破損により橋上部やアーチ下部から大量に漏水しており、取入口と吹上口の目地には亀裂が生じていた。壁石上部に乗る手摺石は孕み出し、壁石と通水管の間の被覆土に地割れが生じていた。

写真3-1-1. アーチ下端からの漏水

目地漆喰は通水試験をした上で漏水箇所を特定し、漆喰の詰め直しを行うことにした。本工事では夏から冬にかけて長期間に亘り大量に漆喰を作る必要があったため、「通潤橋仕法書」や冬季の通潤地区土地改良区による維持管理実績を参考としながら漆喰試験をすることにした。

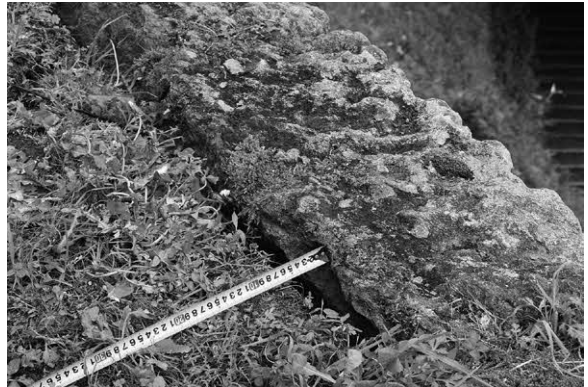
写真3-1-2. 手摺石の孕み出し

石垣の積み直し範囲は地震後で最大10～15cm程度のずれが確認された上流兩岸の手摺石2段を対象に据え直すこととした。

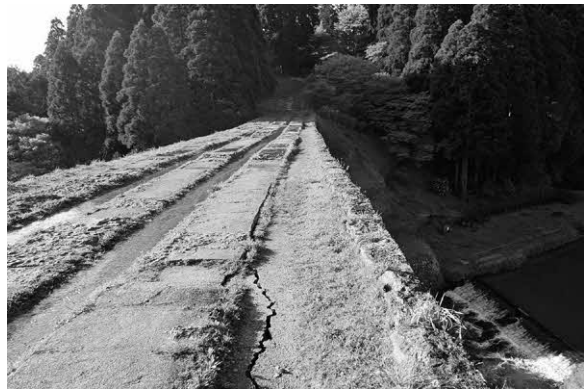
写真3-1-3. 被覆土の地割れ

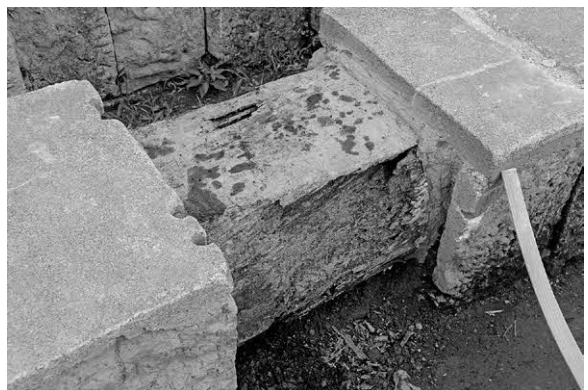
ホ-19に残る木管（松材）はヤマトシロアリによる蟻害を受けていることが判明した。蟻害は木管の両側面の白太部分に見られ、表面皮1枚を残して全面に深さ8cm程度の範囲で広がっていた。蟻害の進行状況から熊本地震以前から被害を受けたものと判断した。通潤橋には合計で3個の木管が残るが、残りの2個は蟻害を受けていなかった。

写真3-1-4. 木管の蟻害

木管の蟻害への対応は東京文化財研究所生物科学研究室長に現地指導を仰いだ。蟻害の進行が著しく補修できる状況ではなかったため、在来に倣い取り替えることとした。

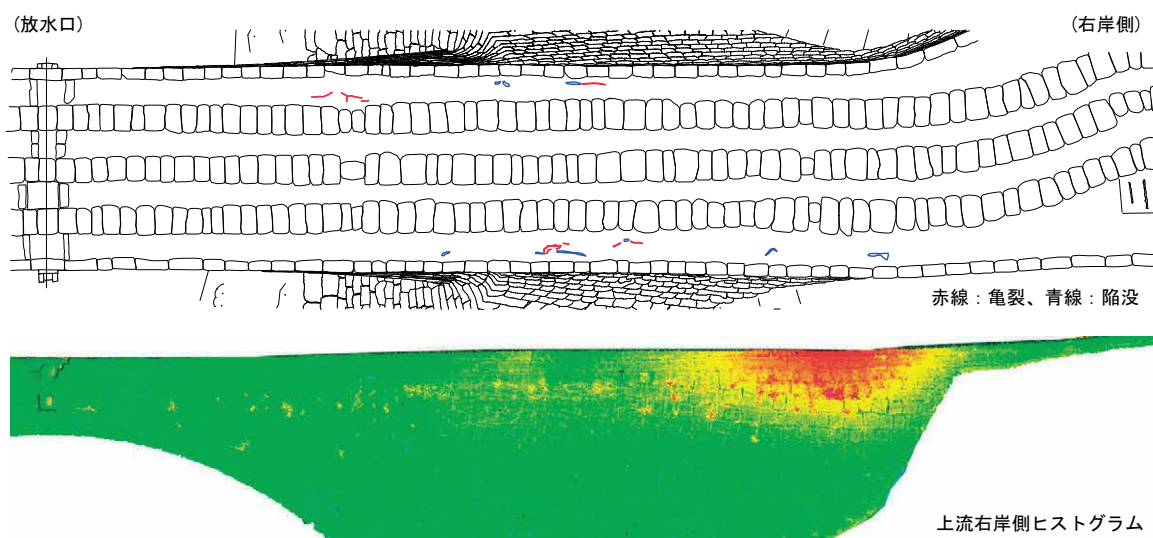
赤土叩きは平坦部にのみ敷設されているが、そのうち壁石ぞいに橋軸方向の地割れ・陥没が生じていた。陥没が顕著な2箇所にてレンチを入れたところ、壁石と裏築石の間に空隙があることが判明した。これは熊本地震で壁石が孕み出さなかった部分でも同様の状況であったことから、空隙は熊本地震前から発生しており、今回の地震により赤土叩きの破損につながったものと判断した。

図3-1-1. 叩き層のひび割れと陥没範囲

赤土叩きの亀裂及び陥没箇所は目地漆喰を板状に整形したものを敷き並べ、その上に新たな赤土叩きを被せることとした。

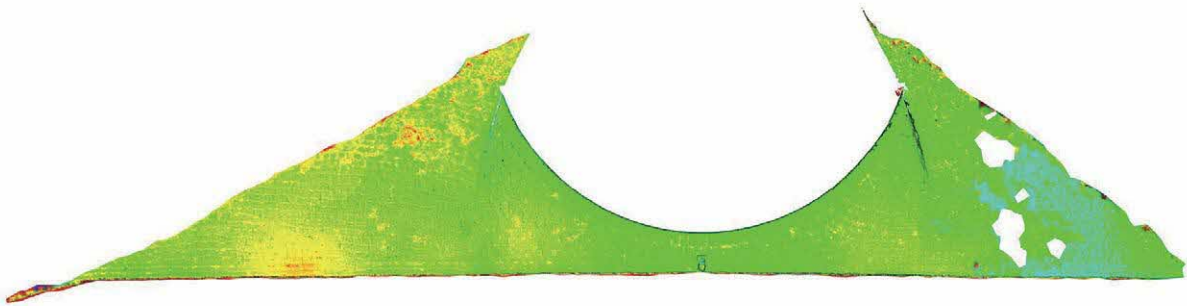
下流立面は左岸側の上部に孕み出しが見られた。右岸側は樹木が支障となりデータが得られていない。

図3-1-2. 下流立面段彩図

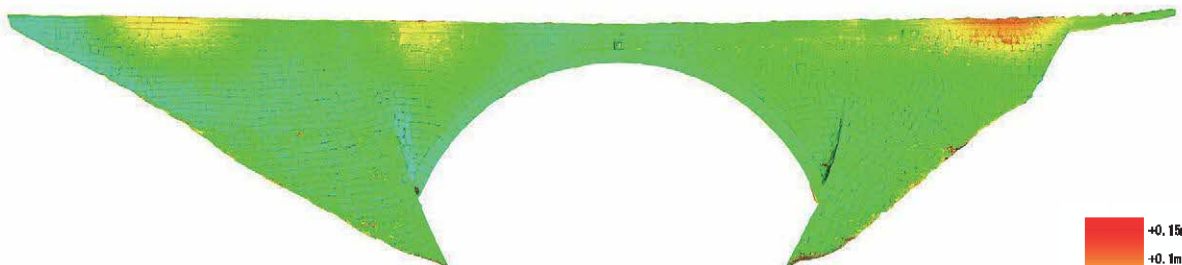
上流立面は左岸2箇所と右岸の1ヶ所に孕み出しが見られた。特に右岸側は顕著で、10cmから15cm程孕み出していた。

図3-1-4. 上流立面段彩図

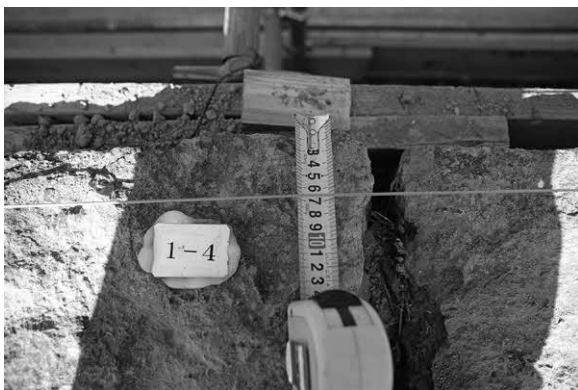
写真3-4-2. 手摺石の孕み出し確認

復旧の際は取り外しと同じく索道を使用して慎重に据え直した。据え直し完了後は再度三次元計測を行い、孕み出しの是正確認をした。その結果、右岸側で最大5cm強程度の是正をすることが出来た。

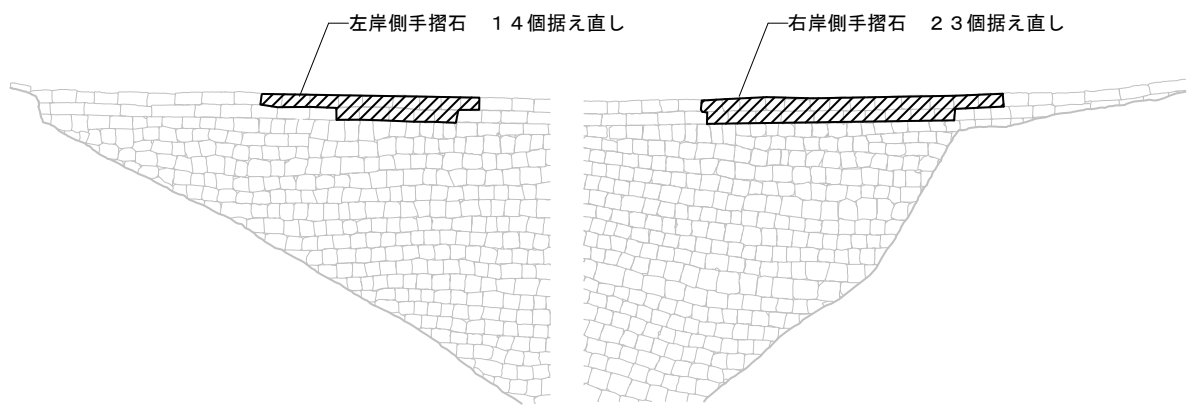
図3-4-1. 手摺石据え直し範囲図

熊本地震後の工事では三次元計測で特に孕み出しの大きかった上流右岸側23個、上流左岸側14個の計37個の手摺石を据え直した。

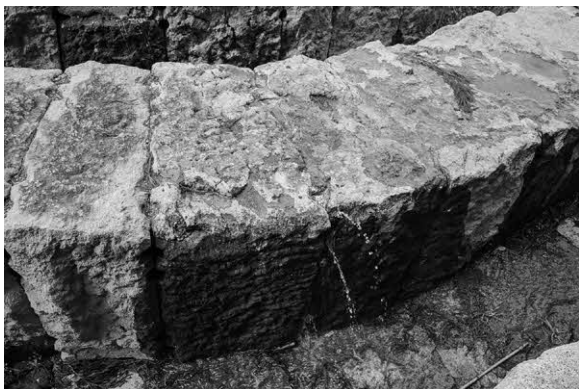
写真3-5-2. 通水試験（石管から水が流れている）

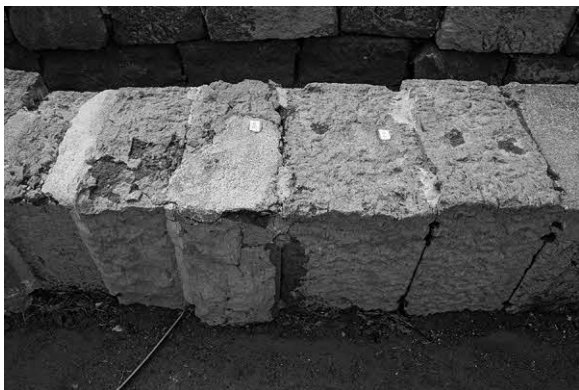
写真3-5-3. 通水試験（石管から水が染み出している）

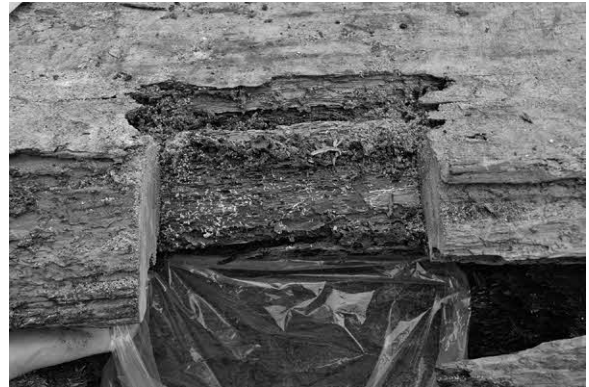
蟻害を確認したホ-19の木管は工程上すぐに取り替えられなかったため、蟻害部分の木材を削り落す措置を講じた。乾燥した表面を削ったところ、内部に大量のシロアリが生息していた（写真3-6-1）。既に通水部にまで蟻害が達しており、大量の水分を含み染みだしていた。

写真3-6-1. 木管の蟻害

木管は在来に倣い取り替えた。旧木管は霧島産のアカマツが用いられていたが、補足材は熊本木材株式会社が所有する径3尺程、長さ6.5m、伐採後3年経過している鹿児島産クロマツの大径木を使用した。木管と石管の継ぎ目は赤土（粘性の強い土）とセメントを配合して、漏水しないよう接着した。取替材を含む木管3個には木管表面に防蟻処理剤（キシラモン3W）を塗布した。また木管の下部の土、周囲の被覆土には土壌用のキシラモンMCを噴霧した。

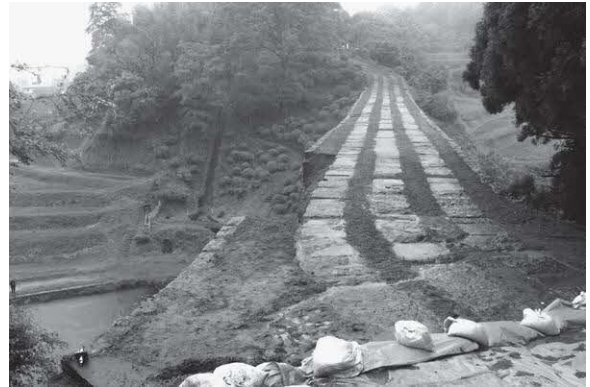
熊本地震災害復旧工事は平成29年4月から開始し、平成30年6月に竣工を予定していた。竣工目前に迫った平成30年5月7日、5月としては山都町観測史上最大の大雨（時間雨量39mm）により、上流右岸側の壁石と手摺石の93石が崩落した。石材は崩落箇所を起点に半円状に転がり、一部は直下の五老ヶ滝川内にも落下したが、通水石管は橋上に残り、その側面が露出した状況となった。また、崩落した被覆土周辺では吹上り側斜面からの流水が確認された。被災直後、橋の端部に水切りの土のうを設置した。

写真4-1-1. 崩落部橋上面

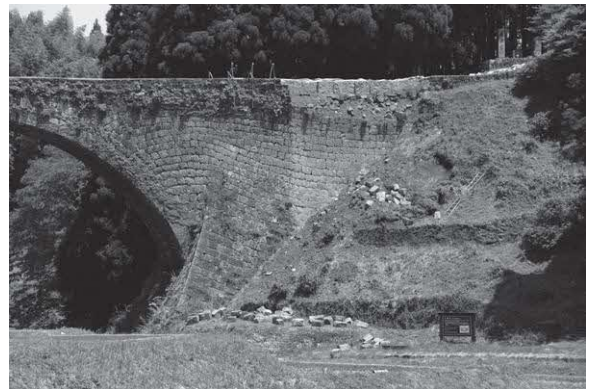
写真4-1-2. 崩落部全景

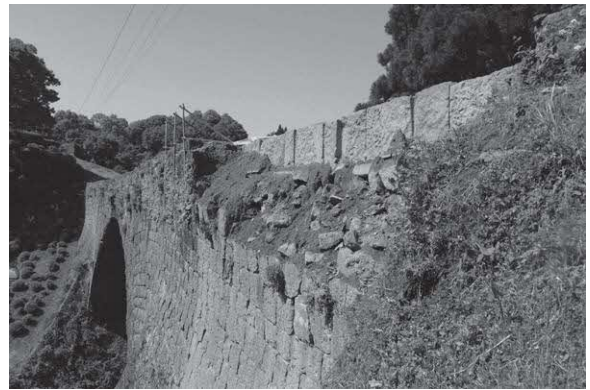
写真4-1-3. 崩落部近景

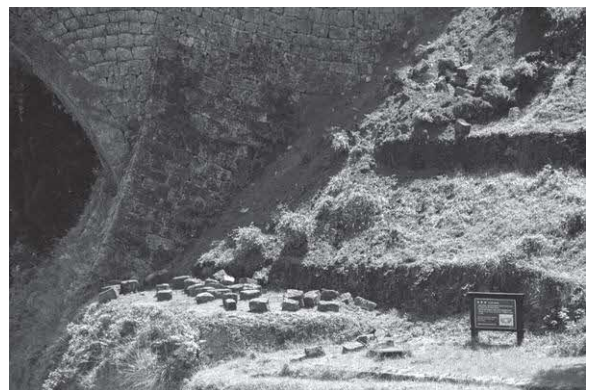
写真4-1-4. 崩落部直下

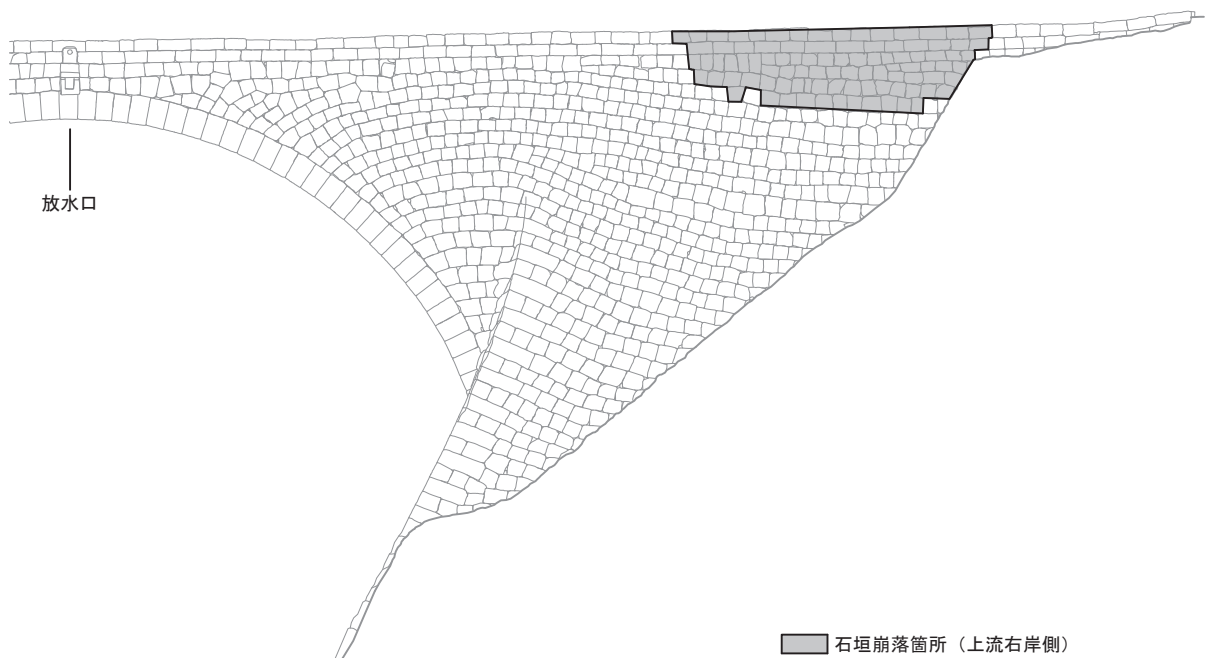
図4-1-1. 石垣崩落箇所

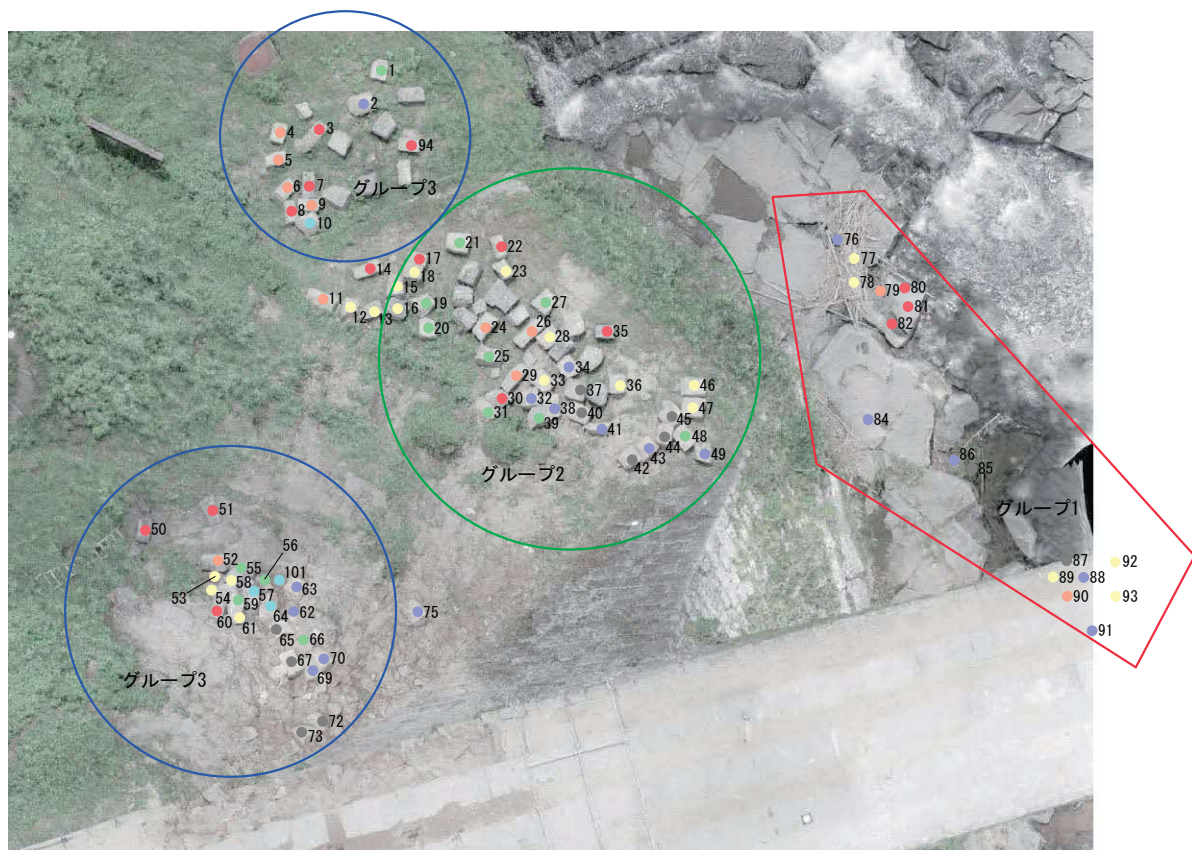
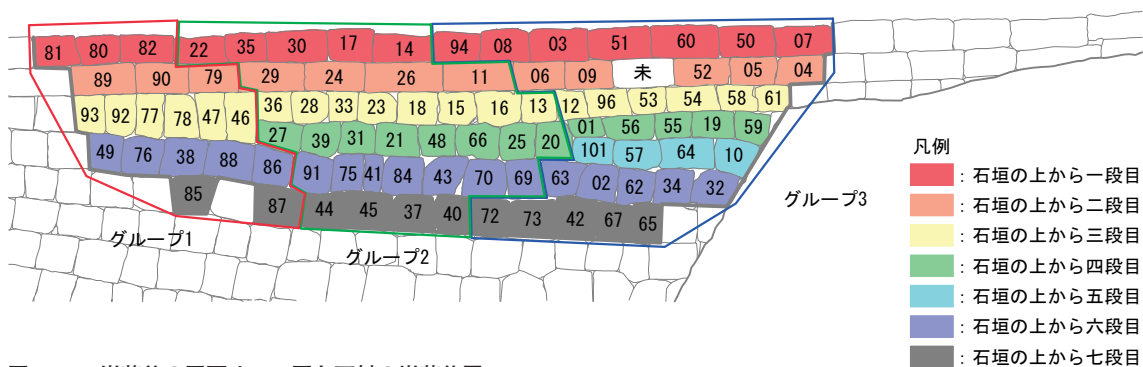
崩落した石材の落下場所と石垣の原位置との関係性を調査した結果、石垣の上部がより遠くに落下していることが分かった。このことから、石垣の上部から全体的に崩落したことが想定される。このため、崩落の起点は手摺石（被覆土）であると判断した。

以上から、埋め戻し直後の被覆土に吹上口周辺から流れた雨水が崩落部分に溜まり、被覆土や手摺石に負荷が加わり石垣が崩落したものと考えられる。

図4-1-7. 崩落後の平面オルソ図と石材の崩落位置

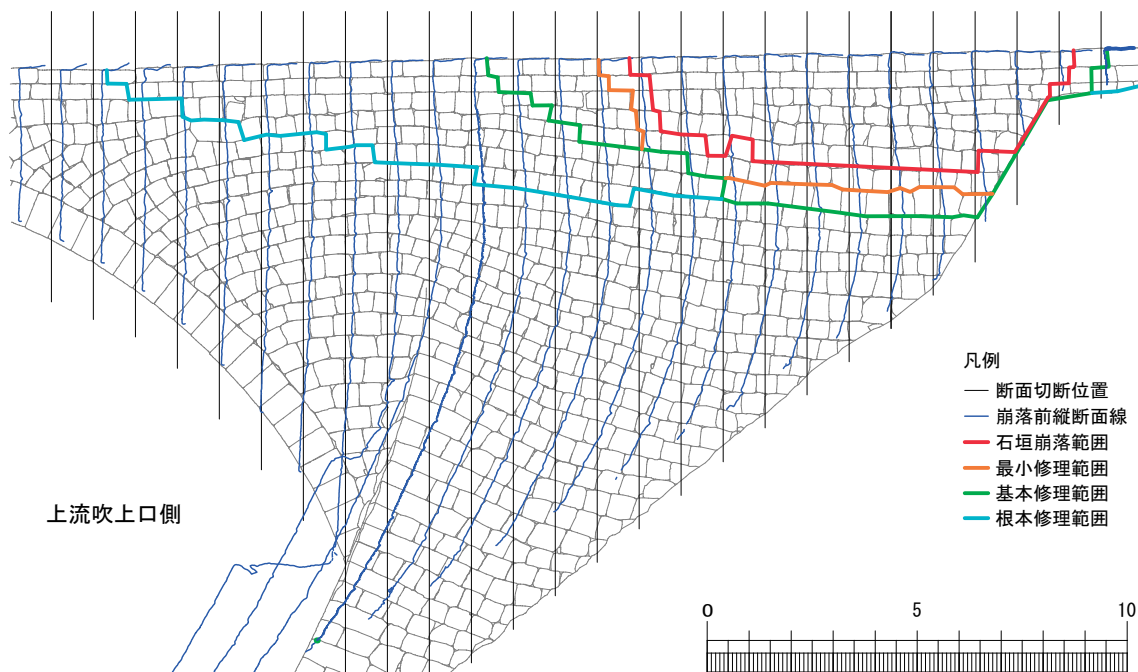
図4-1-8. 石垣修理範囲

今回の修理範囲は経年的な孕み出しが顕著であった箇所であり、今後の変位や崩落を防止するため、構造計算をして補強を施すことにした。詳細は後述するが、「重要文化財（建造物）耐震診断・耐震補強の手引」に則り耐震補強ではなく「経過的補強」という位置づけとした。補強方法は前例を参考に、①重要文化財「幸橋」（長崎県平戸市）で実施された壁石同士をダボ鉄で緊結し、ダボ鉄から延ばした鉄筋棒を裏築に固定する工法と、②裏築に化学繊維であるジオテキスタイルを敷き込み、壁石と金具で緊結する工法の2種を検討した。ジオテキスタイルを用いる工法は、城郭石垣で採用されている補強策を参考とした。

以上の2案を検討した結果、裏築間に鉄筋棒を入れることは困難であるため、割石積み裏築構造を大きく変えずに施工できる②ジオテキスタイルでの補強を採用することとした。
