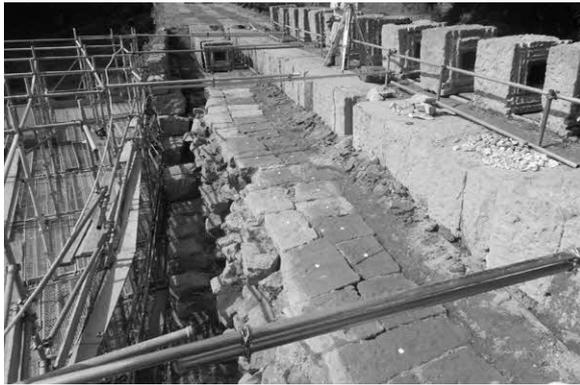
写真52. 敷石検出状況

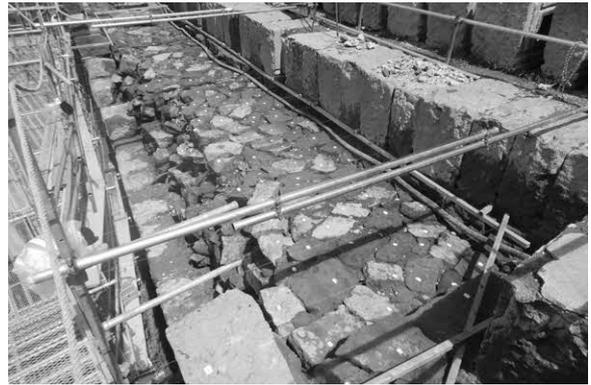
写真53. 裏築天端石検出状況

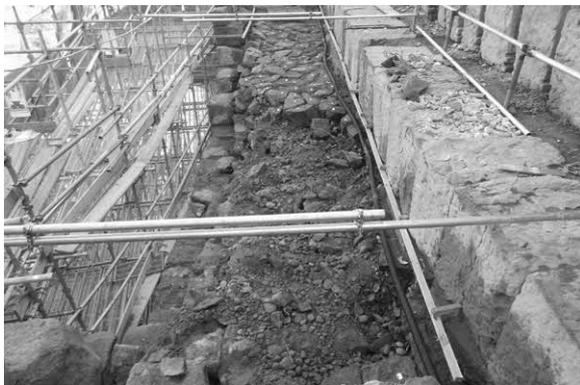
写真54. 円礫検出状況

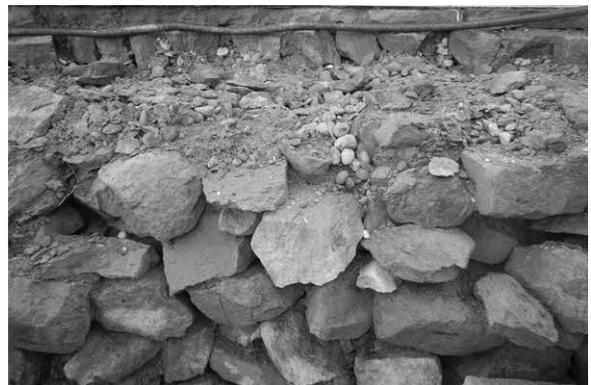
写真55. 裏築近景

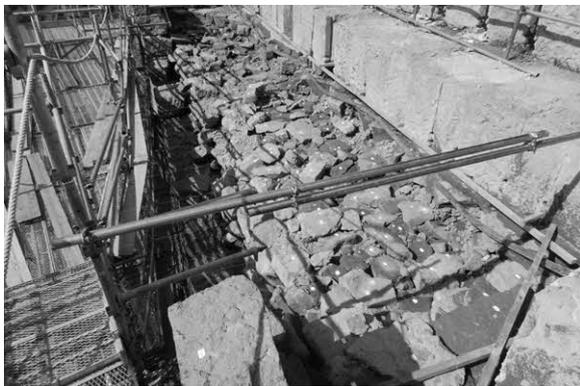
写真56. 裏築解体中

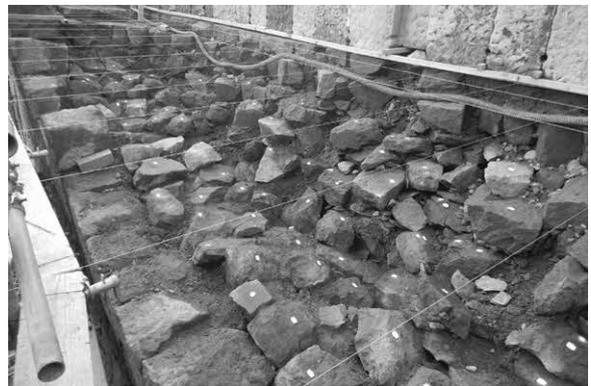
写真57. 裏築解体完了

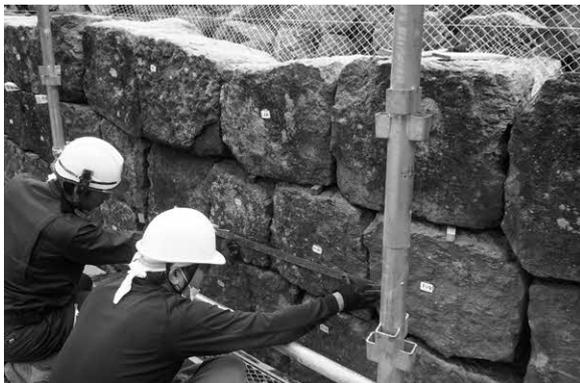
写真58. 壁石復旧状況

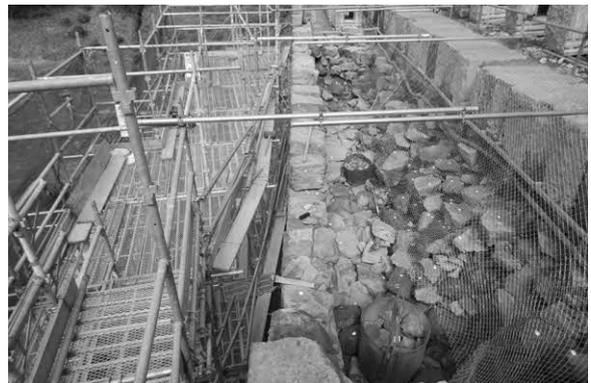
写真59. 裏築復旧状況

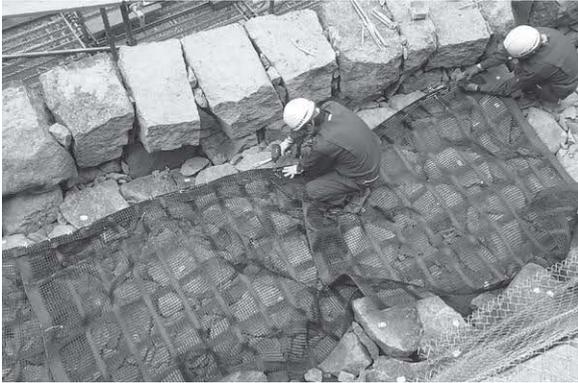
写真60. ジオテキスタイル敷設状況

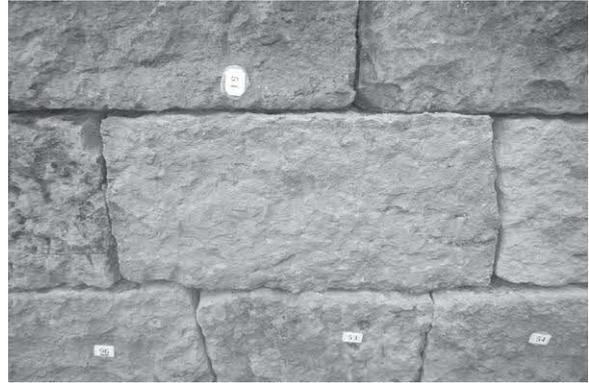
写真61. 壁石新補材

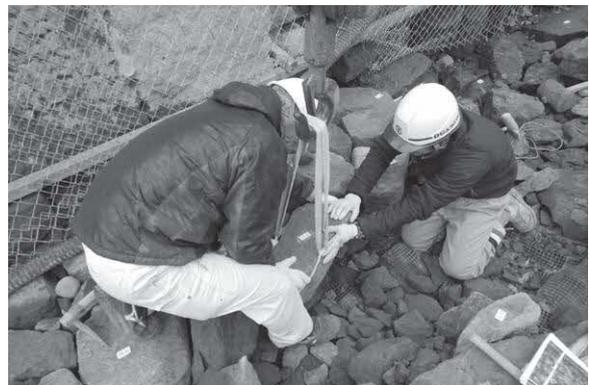
写真63. 裏築天端石復旧状況

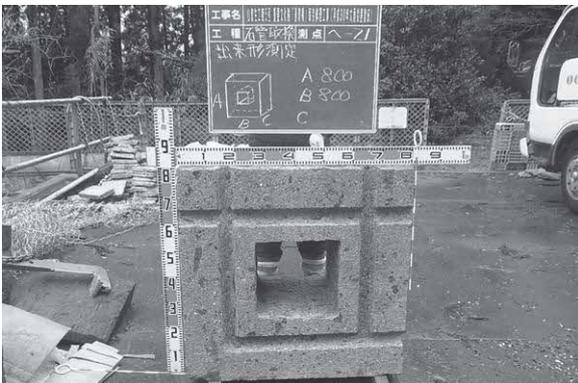
写真64. 通水石管の新補材

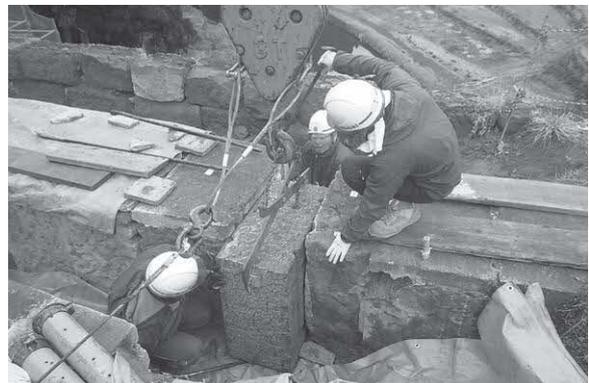
写真65. 通水石管取替状況 (へ-21)

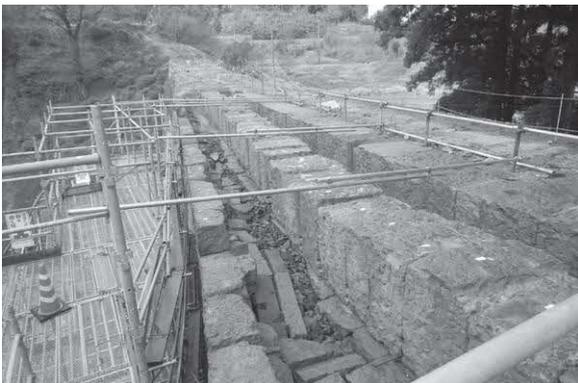
写真66. 通水石管復旧完了

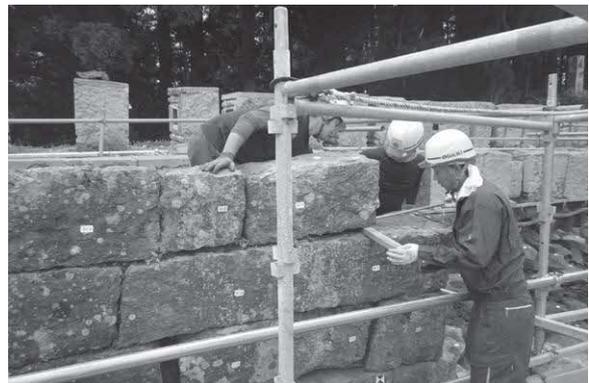
写真67. 手摺石復旧状況

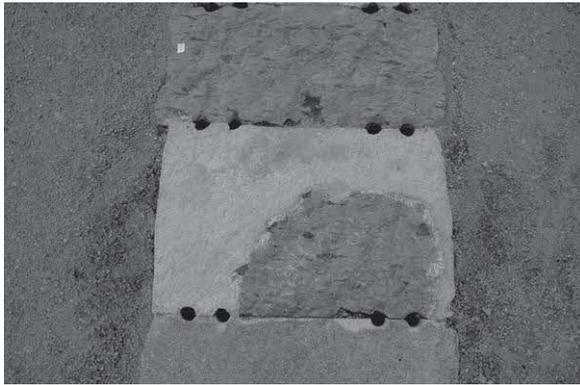
写真68. 漆喰による通水石管上面補修 (へ-45)

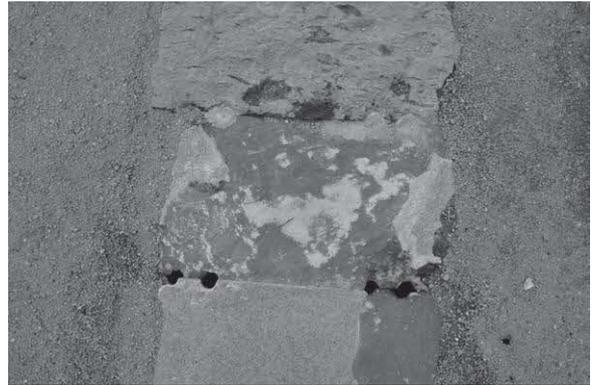
写真69. 赤土セメントによる通水石管上面補修 (へ-41)

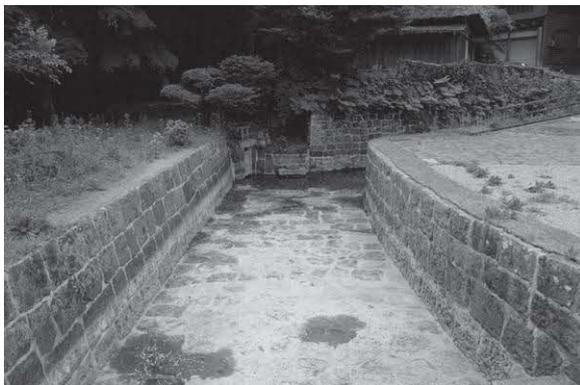
写真70. 吹上口目地補修

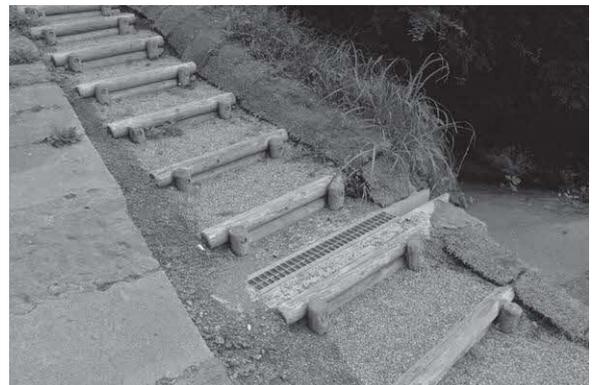
写真71. 排水溝の設置

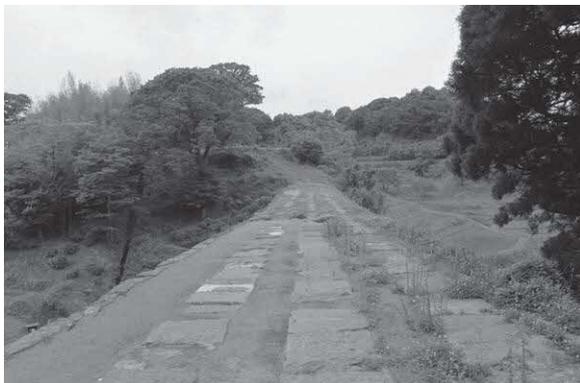
写真72. 修理後側橋上面

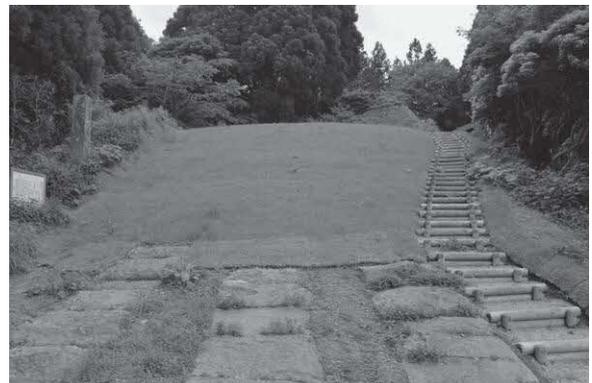
写真73. 修理後吹上口側斜面

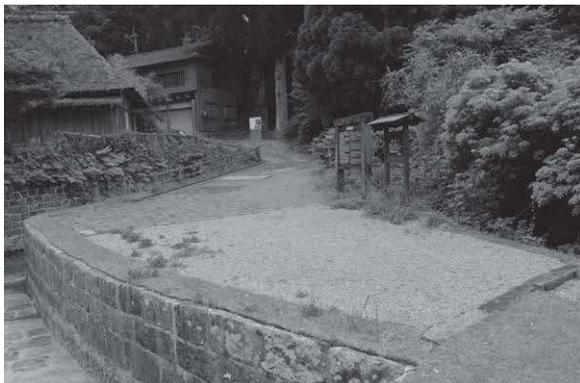
写真74. 修理後吹上口周辺

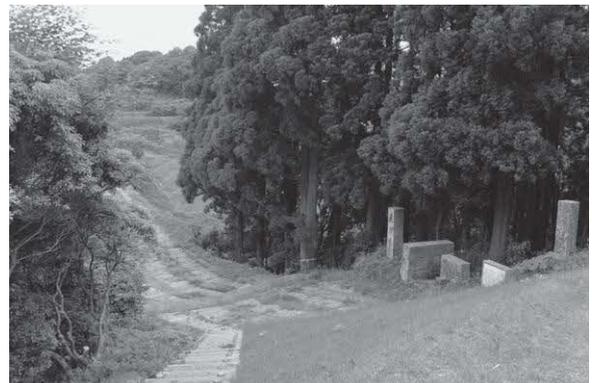
写真75. 修理後吹上口から橋上面を撮影

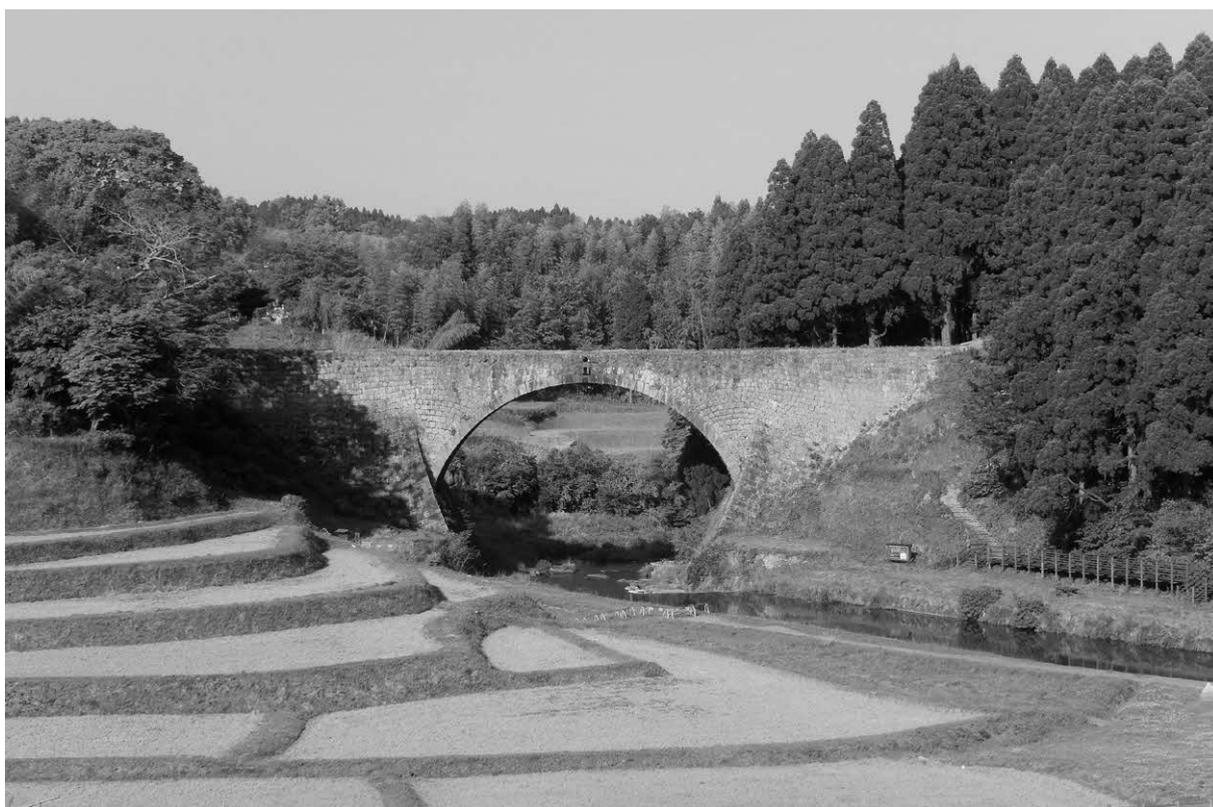
写真76. 修理後上流側全景（令和2年5月）

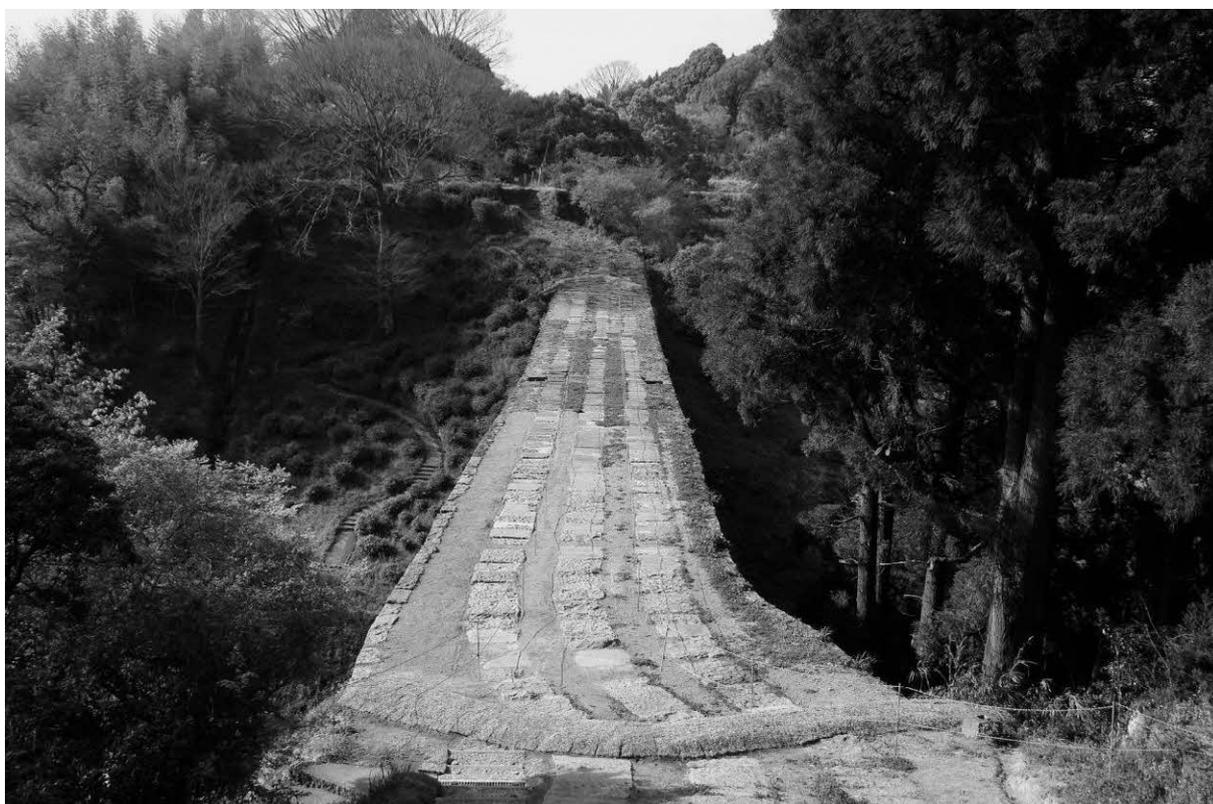
写真77. 修理後橋上面全景（令和2年5月）
