## 第2節 仮設工事

## 第4節 石工事

## 第6項 構造診断

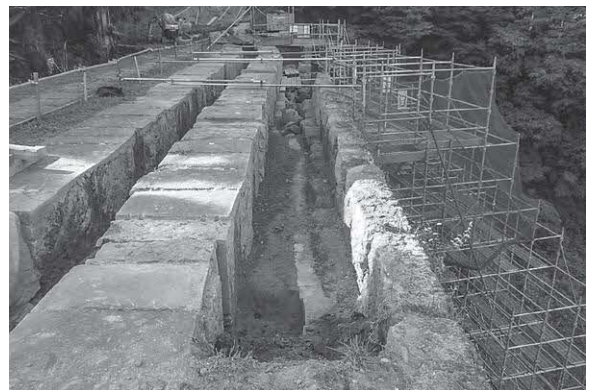
写真4-3-1. 被覆土掘削完了

石垣の解体復旧に支障となる範囲（上流右岸側の石管の両脇1列ずつ）を掘削した。使用した機材及び工法は熊本地震後の修理（p 30参照）と同様である。

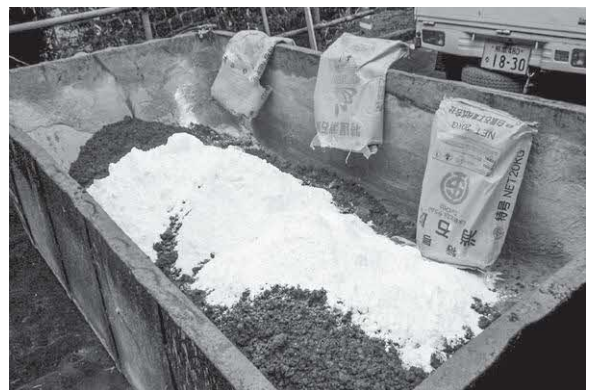
写真4-3-2. 消石灰混ぜ合わせ

赤土叩きの工法は熊本地震後の修理（p 30参照）と同様であるが、大雨災害復旧後の工事では赤土の撥水性と硬度を高めるため、既設の赤土に消石灰を混ぜ合わせた。消石灰は地盤改良用石灰（秩父石灰工業（株）ウエットライム相当品）を使用した。改良土は同製品のC B R試験（砂質シルト相当）を参考とし、C B R値が20%程度になるよう、1 m<sup>3</sup>当たり120kgの割合で配合したものを利用した。

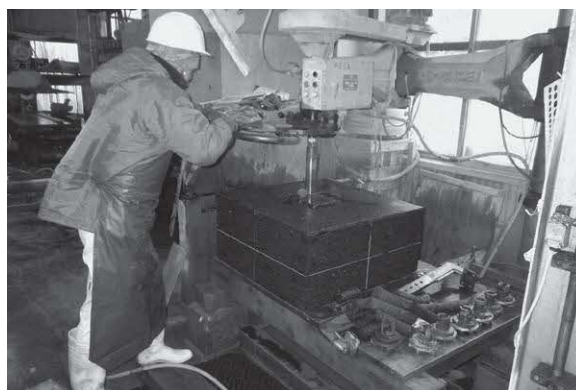
写真4-4-4. 通水石管の加工

破損が確認されたへー21の通水石管を取り替えた。材料は御船町上野産の溶結凝灰岩（阿蘇1）を使用した。採寸した大きさに機械で整形した後、通水孔と目地穴を墨付けし、機械で加工した。現場搬入後、合端面をノミで仕上げた。

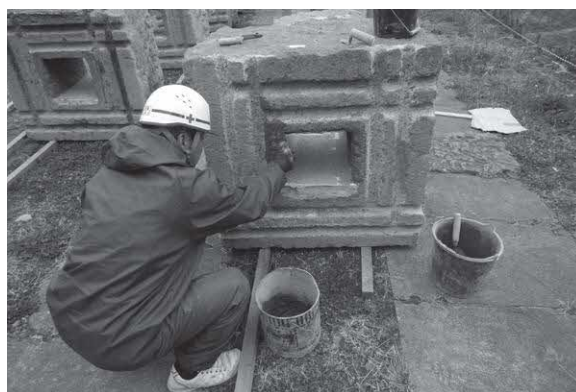
通水石管の目地孔は要所にひび割れや欠損が生じており、漏水の原因となっていた。今回はひび割れが著しい箇所を樹脂モルタルで補修した。

写真4-4-5. 目地孔亀裂補修

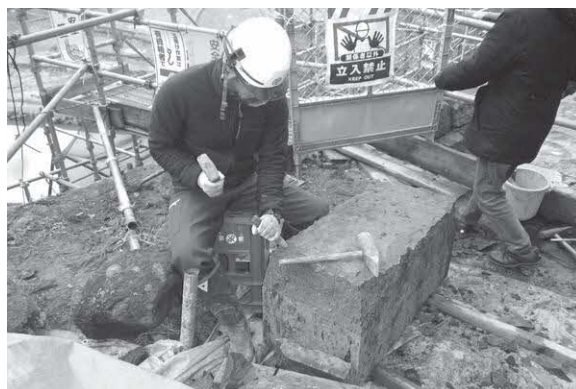
写真4-4-6. 手摺石の取り替え

未発見の手摺石と、ひび割れや割損が著しく構造的に問題のあった手摺石・壁石を取り替えた。手摺石は89番と未発見の石材の2箇所、壁石は27番、C2番の2箇所を対象とした。材料は89番を山都町貫原産の溶結凝灰岩（阿蘇1）、それ以外を御船町上野産の溶結凝灰岩（阿蘇1）とした。加工は採寸した大きさを機械で整形し、細かな納まりを現地で調整しながらノミで仕上げた。

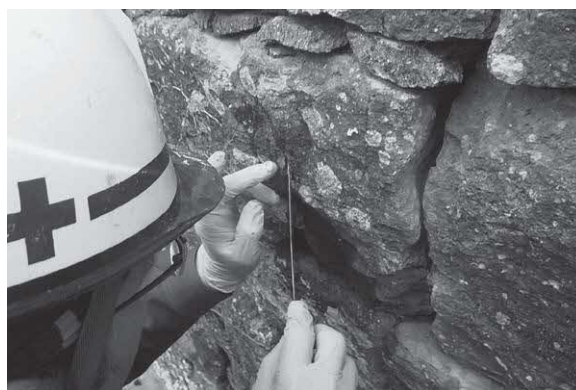
写真4-4-7. 壁石の補修

大きく縦割れが生じていたC4番、C5番の壁石は、一度ひび割れ部分を大きく割り二材にして割面を清掃し、エポキシ樹脂で接着した。据え直し後は化粧面の接着剤が目立たないように、擬石補修（火山灰とエポキシ樹脂を練り混ぜたもの）を表面に施した。

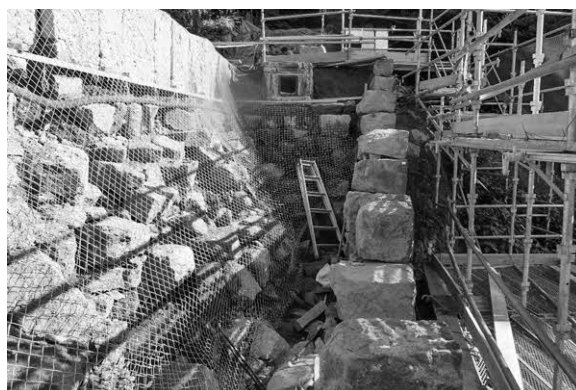
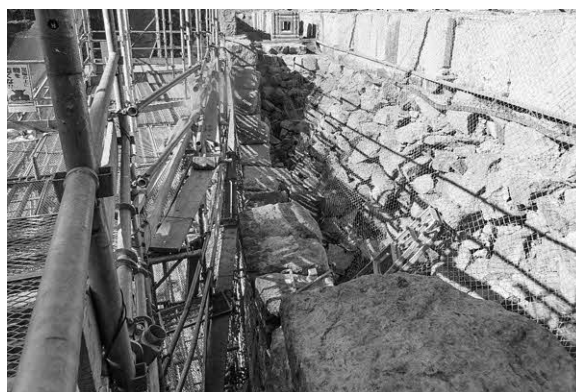
今度は石材の外面を合わせる形で仮組した。石垣の上部に行くにつれ前倒れになる形態が顕著で、明治期の補強石積みのラインより前倒れと孕み出しが顕著になり断念した。

写真4-4-8. 吹上口側仮組②縦断方向 (10月10日時点)

写真4-4-9. 吹上口側仮組②横断方向 (10月10日時点)

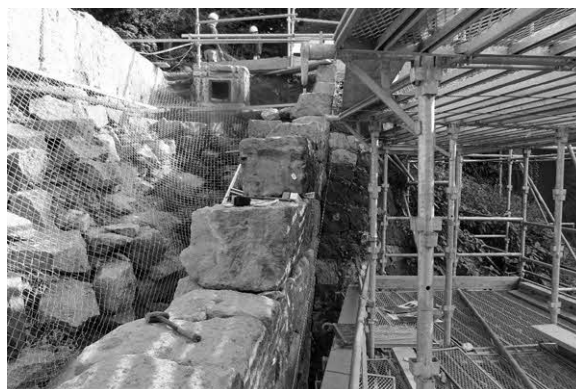
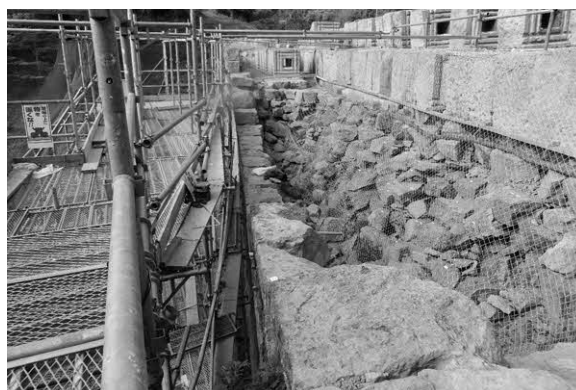
Fの段では唯一、F2のみが飼石によって座る石だったため、F2の角度を変えて調整し(仮組③より石尻を下げた)積み直した。Fの上段にある石材42と石材67を据える際は、崩落前写真よりも内側へ引いた。(内側へ引いてもある程度安定しており、仮組②よりも前倒し・孕み出しが若干正された。)石材02の下面の合端(手前側)の目地が若干開いたが、仮組③より改善された。石材02上と石材67の上下の石組では合端の目地が開くが、尻のほうでは座っており、落下する可能性は低いと判断した。石材02の上の段にも石を積むことができた。

写真4-4-10. 吹上口側仮組④縦断方向 (10月15日時点)

写真4-4-11. 吹上口側仮組④横断方向 (10月15日時点)

以上より仮組④の方法で積み直しを行うことに決定した。石垣の孕み出しを修正するためには、複数回の仮組により高い精度が求められることが分かった。

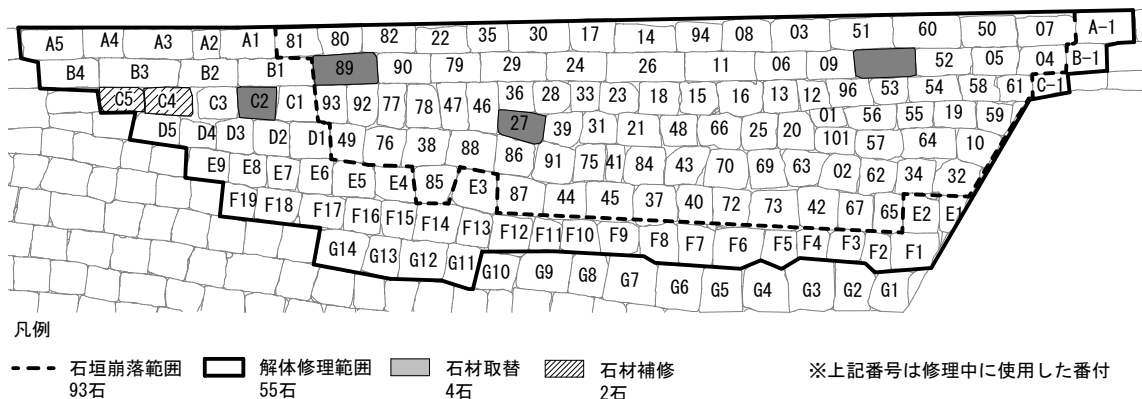
図4-4-3. 石垣修理範囲図

手摺石及び壁石は修理方針で記した（p48参照）通り、基本修理範囲の解体を進めたが、石材番付G10で控え約95cmの長尺石が確認され、大きな変位がなかったためG1～G10までは未解体とした。一方、擦りつけのためG列とF列の解体範囲を放水口方向へ数石拡張した。解体範囲は図4-4-3の通りである。解体する際は番付を上からA～G段まで取り付けた。この工事では崩落した93石を除いて55石の壁石を解体した。

壁石及び手摺石の復旧範囲は手摺石37石、壁石111石の合計148石（崩落石材93石、崩落の周囲の石材55石）とした。積み直しは前述の仮組の積み方を踏まえて、未解体の壁石の両端を水糸で結び通りをよく確認して施工した。今回の工事では補強石垣（明治初期頃）には手を付けず、それに擦り合わせるよう復旧した。これにより、熊本地震以前の平成22年と比してもその頂部では最大で15～20cm程度の孕みが是正されたことが確認できた。

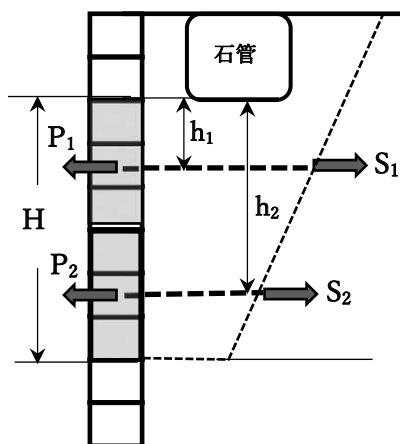
図4-4-7. 構造検討図

図4-4-7に示すような2箇所にジオテキスタイルを敷設し、各々のジオテキスタイルを壁石の背部に結合することで、壁石の前傾と崩落を抑止する場合を想定した。この場合、ジオテキスタイルには結合した壁石1個分の自重が水平力として作用すると考えることも可能である。しかし壁石全体としての安定性を考えたとき、ジオテキスタイルを結合した壁石およびその上下の壁石の合計3石分の自重が水平方向に作用すると考える方が合理的かつ安全側の設計になるものと思われた。そこで壁石の控え長さとし、壁石の単位体積重量を26kN/m<sup>3</sup>とすると、各々のジオテキスタイルに作用する3石分の壁石の重量は

$$F_{S1} = S_1 / P_1 = 66.49 / 19.5 = 3.4 > 1.2$$

$$F_{S2} = S_2 / P_2 = 45.14 / 19.5 = 2.3 > 1.2$$

したがって、ここで提示した設計案では両ジオテキスタイル共に十分な引抜き抵抗を有しており、ジオテキスタイルの引き抜けによる壁石の転倒破壊は生じないものと判断した。

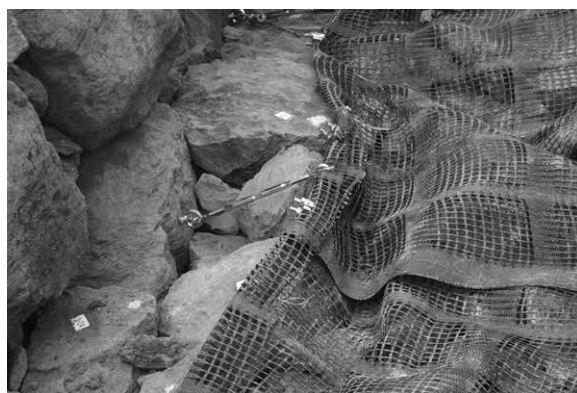
写真4-4-15. ジオテキスタイルの緊結

補強はアラミド繊維のジオテキスタイル（製品：前田工織株式会社、アダムFタイプ）を裏築の上下2段に敷設し、ジオテキスタイルと壁石の背面側を金具で緊結した。緊結は径9mm、長さ50cmの金属棒をジオテキスタイル壁石側の端部に巻き込み、壁石背面にケミカルアンカーを用いて差し込んだボルトとターンバックルで固定した。使用した金具はすべてステンレス製とした。さらに今回は補助的な補強として、壁石背面と既存裏築表面をワイヤーロープで緊結した。ボルトの水平間隔は壁石1つ飛ばしとし、ワイヤーロープの水平間隔は壁石3つ飛ばしとした。

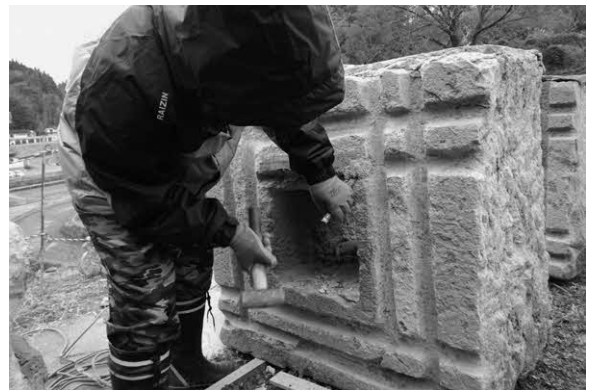
熊本地震後の修理（p 34参照）は通水石管を解体せずに削孔したが、大雨災害後の修理では通水石管を解体した後に目地漆喰を除去した。解体した石管を調査したところ、目地にモルタルを詰め込んでいるものが多く確認された。（通水石管上面にモルタル補修をしたのが昭和46年であるため、おそらく同時期かと推測される）。

写真4-5-1. 目地漆喰除去

この工事では通水石管本体に傷が付かないように、ノミ及び電動工具を用いて慎重に除去した。目地漆喰を除去した後は石管の目地に残る埃等を1石ずつ丁寧に清掃した。

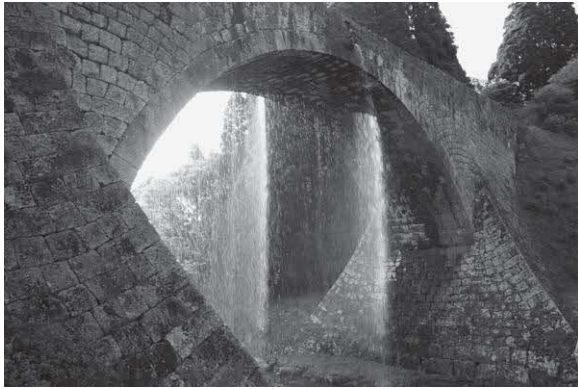
2016年の熊本地震では前震で多数の漏水と橋上の間詰土に数箇所の亀裂が発生した。更に、本震後、壁石上部の手摺石が左右岸の2箇所で上流側への孕みだしが大きくなり、橋面上の漏水、間詰土の亀裂が拡大、通水石管接合部の亀裂や目地充填材である漆喰が浮き上がる現象が確認された。通水石管の多くの部分で漆喰が破損しており、アーチ輪石から漏水した（写真-2(a)）。

(a) アーチ輪石からの漏水

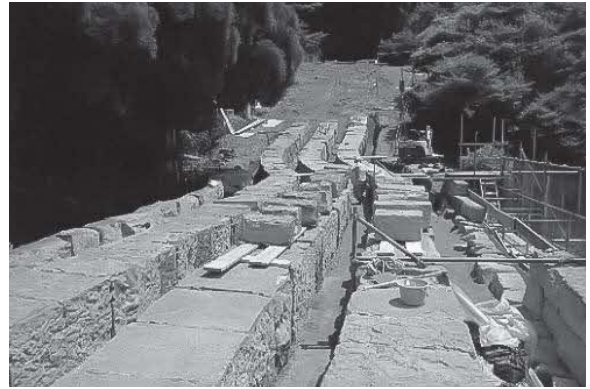
(b) 手摺石の補修工事

地震後、町は文化庁の保存修理事業として「通潤橋保存活用検討委員会」で修理範囲と修理工法を決定し、復旧に当たった。間詰土を掘削し、通水石管を露出させて漏水状況を確認し、補修及び漆喰の詰め替えを行った。同時に、孕んだ左右岸の壁石上部の手摺石を2段目まで据え直してほぼ修理を終えた（写真-2(b)）。なお、3段目以下の壁石の孕みだし補修は積み直し範囲が広

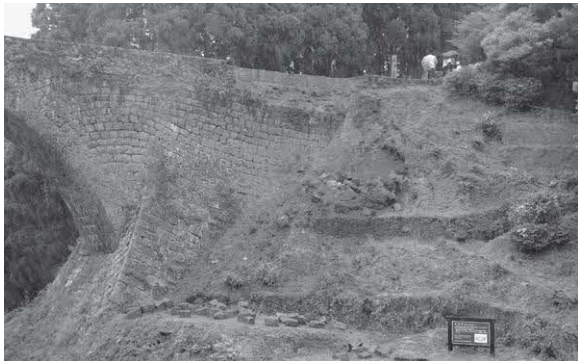
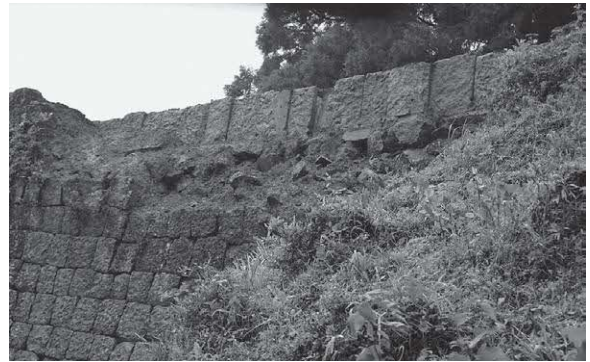
範囲となり、復旧に時間を要することから断念した。しかし、2018年5月の大雨で右岸の手摺石と壁石が一部崩落した（写真-3）。崩落の主要な原因として、手摺石と石管の間を充填した間詰土（粘性土）が水分を含んで膨張し、手摺石を押し出したことが考えられた。

(a) 大雨で崩壊した壁石の状況

(b) 崩落した壁石と通水管
