## 測量図

| 12. 備 考 | ※重要文化財指定以降の修理履歴<br>この度の事業は熊本地震（平成28年4月）と大雨災害（平成30年5月）の2つの災害復旧工事であった。熊本地震災害復旧では主に手摺石の据え直し・目地漆喰の詰め替えをした。大雨災害復旧では主に崩落した石垣の据え付け・ジオテキスタイル補強・目地漆喰の詰め替え・排水工事をした。 |

重要文化財  
**通 潤 橋**  
保存修理工事（災害復旧）報告書

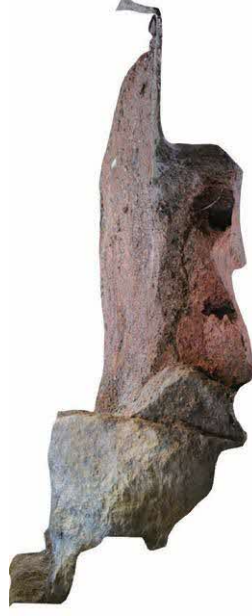
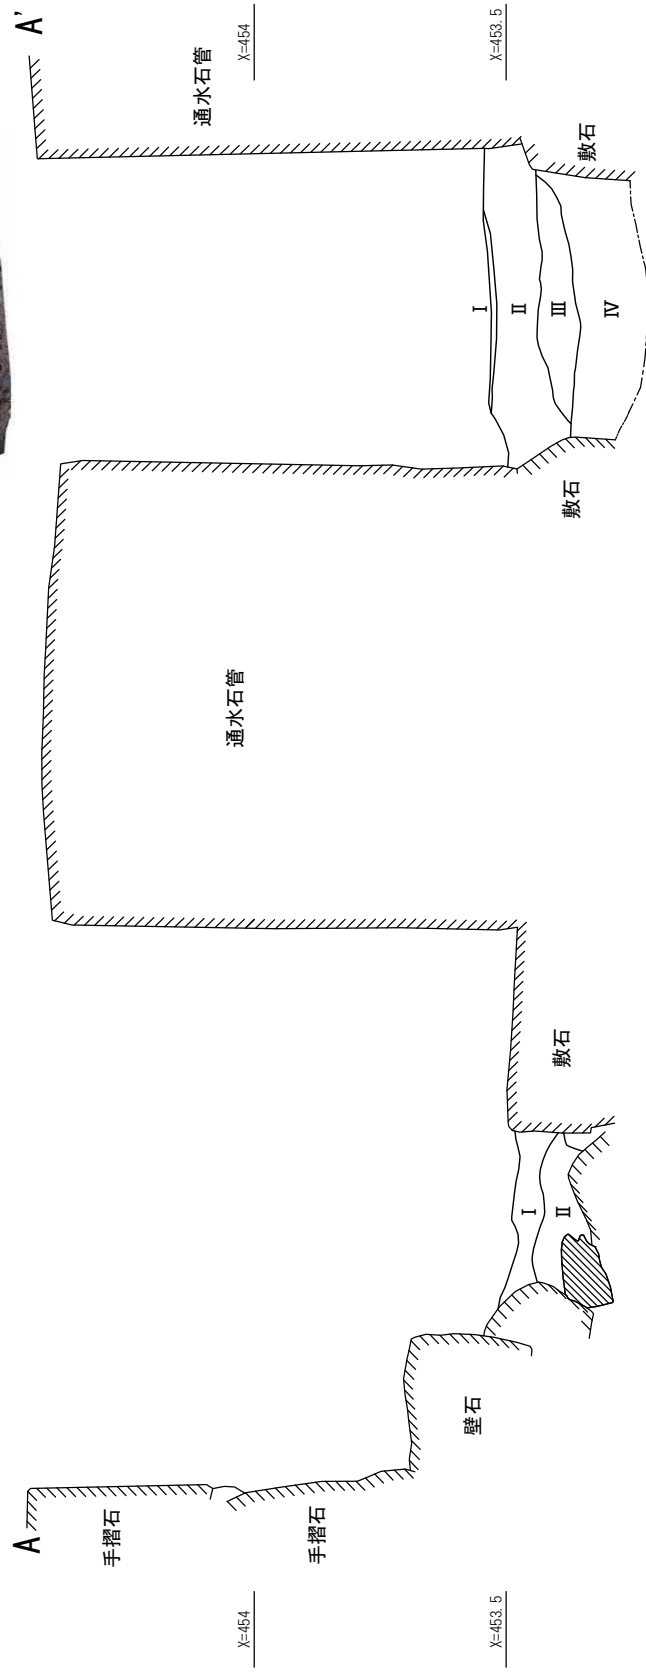
測量図22. 赤土叩き土層断面図(橋軸直交方向)

- I につい橙色シルト 7.5YR 6/4 II層がまだらに混じる。  
作業時の踏み固めにより礫化。
- II 橙色シルト 7.5YR 6/8 I層より締まる。  
きめ細かいシルト質。右側IV層と同質。

- I 灰白色シルト 10YR 7/1 砂が混じる。  
作業時の踏み固めにより硬化。
- II 明黄褐色シルト 10YR 6/6 黄褐色 (10YR 8/8)  
シルトブロック (径10-30mm) 含む。  
過去の修理工事時の赤土叩きか。  
にぶい橙色シルト 10YR 6/3 固く締まる。  
たたき締めるような硬さ。タタキ (当初か)。
- III 黄褐色シルト 10YR 5/6 湿りが強く混じりが無い。  
きめが荒い。左側 II 層と同質。
- IV
