第2節 御小屋

所在地 上益城郡山都町長原字東谷222番
構造・形式 木造平屋建て（伝統構法）、寄棟造、茅葺き
建築面積 89.55m²
規模 桁行9.85m、梁間8.94m

3. 建築調査の結果

建築調査は、令和2年10月末から令和3年3月まで、及び令和3年7月から令和4年3月までの2ヶ年に亘り、図面作成、劣化度、構造安全性等の現況調査、改修痕跡調査に基づく復原考察等の業務を公益社団法人熊本県建築士会へ委託し実施した。以下に調査結果を抜粋してまとめる。また、本調査の指導をいただいた熊本大学大学院自然科学研究科教授伊東龍一氏による評価を（3）に掲載する。

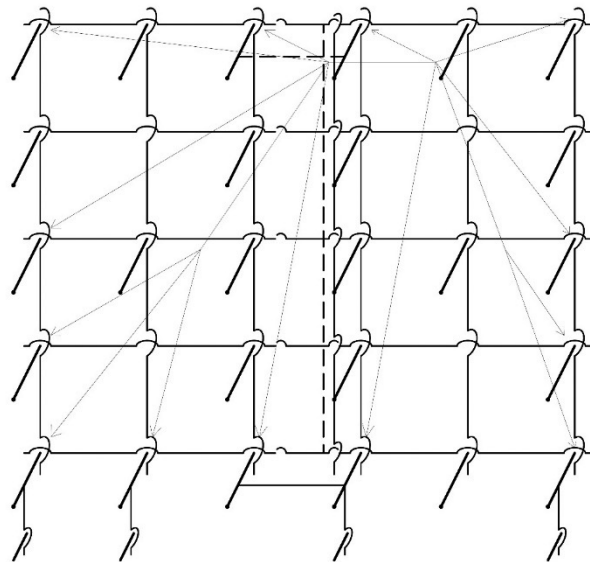
図7-2-1 架構図

小屋組は、西側、東側に、それぞれ二間梁を1間毎に架けて、中央の柱間1間の上方で、両小屋組に繋ぎ梁を架けて繋ぐ。表の4畳と縁との境の上部に架かる桁、および背面側の桁は新材を入れて繋いでいる。おそらく当初はこれらの材は無く、この2か所では、桁よりも一段低い位置に入る横架材が繋ぎ梁に代わる役割を果たしていたと考えられる。

すなわち構造的には、東西に桁行4間、梁間2間の2棟の建物を平行に配し、両建物を繋ぎ梁で接続した構造を成していた。また、東西に架かる二間梁の中央側上端には現在は使用していない合掌尻の痕跡がみられるので、屋根も、現在のように建物全体に架かる大屋根ではなく、東西に並び立つ桁行4間、梁間2間の同大の2つの建物に、それぞれ寄棟造・茅葺の屋根を架けて、1間幅の中央部に谷樋を設けた民家の平行二棟造の形式に似た構造形式の建物であった可能性がある。このような外観は、明治前期撮影とされる古写真（熊本市立熊本博物館所蔵「山崎アルバム」所収写真【巻末写真：写真69】）からも確認できる。

谷樋の入る1間の表には桁よりも一段低い位置に横架材が架かり、中央や背面にはその痕跡が残される。これらは、水勾配を確保して谷樋を支持するため「樋受」の役割を果たしていたと考えられる。表の樋受は、成が200mm程で、床上の約1760mmの位置に架かる。中央の樋受の痕跡は成260mmあって、床上1945mm程とやや高く、背面では成180mm、高さは床上を基準にすると表と同じ1760mm程で、これに支えられていた雨樋は中央が一番高く表、裏に低くかかり、雨水は表裏に落とされていたことになろう。

残されている表側の「樋受」には、上部、中央よりやや東寄りに雨樋を受けたと思われる欠き込みが残る。やや東よりなのは、東側の合掌がほぼ2間の梁間に対して組まれるのに対し、西側では、二間梁の両端のうち中央側を柱位置よりやや内側に張り出して伸ばし、その上で合掌を受けていて、そのため屋根もこの1間の「樋の間」のやや東寄りで接することになるからであろう。

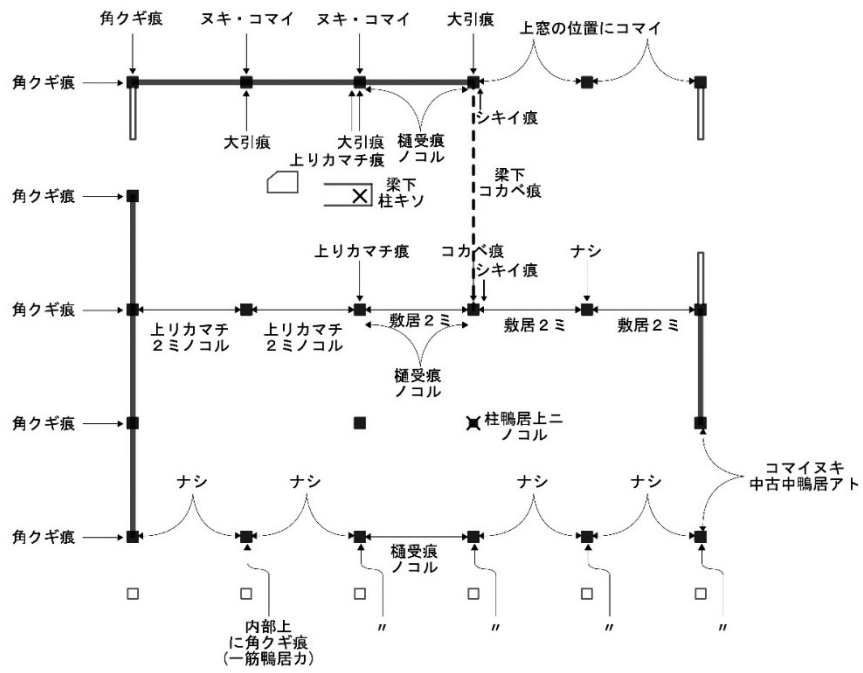
図7-2-2 痕跡図

次に、改造された箇所を検討したい。まず本来であれば、柱は自然石上に建つのが通例であるのが、コンクリートブロックの基礎に変わっている。柱の下部が切断されている可能性は大きい。また、建物が建ったままの状態での考察で、解体調査時のような精密な調査はできないが、見える範囲の痕跡から当初の間取りを検討すると、【図7-2-2】に示すような痕跡や先述の古写真から、【図7-2-3】復原平面図のような間取りが推定される。表側の3室は大きくは変わらないが、裏手は、現在の入口のある位置に土間があったのではないかとと思われる。しかし、隣接する部屋に近い側には床があったとみられ、土間の広さは不明である。また、現在炊事場になっている裏手東側は、隣接する部屋境に厚敷居、あるいは上框とみられる痕跡があるため、表側3室より一段低く床が張られていたと推定した。ここも一部に土間があった可能性も否定できない。

(和釘)がこの建物に使用されていることである。すなわち、表側(北面)の柱外部の内法上に、おそらく雨戸を入れるための一筋鴨居を留めていた角釘痕が認められ、東面から裏(南)面にかけての柱外部には下見板張の觔子あるいは押縁を留めていたと思われる角釘痕があり、また御小屋上棟の際に小屋に上げられていたと考えられる鑄矢が、現在は表側東の部屋の梁の側面に保存されているが、これにはかつて小屋組に留めていたと思われる角釘が、刺さったまま残されている。
