工事請負契約の締結について

1. 工事番号 小峰ク第3号
2. 工事名 小峰クリーンセンター煙突復旧工事
3. 契約金額 一金82,080,000円(税込み)
4. 契約の相手方 福岡市南区向野1丁目22番11号
株式会社 川崎技研
代表取締役社長 木川 信雄
5. 入札の方法 随意契約

1. 工事番号 小峰ク第3号
2. 工事名 小峰クリーンセンター煙突復旧工事
3. 工事場所 山都町小峰1906 小峰クリーンセンター内
4. 工期 平成29年3月13日～平成29年10月31日
5. 開札年月日 平成29年3月3日
6. 概要 本施設は旧矢部町外2ヶ町村衛生施設組合で一般廃棄物の焼却施設として整備され、昭和63年に稼動し、築後28年が経過している一般廃棄物処理施設である。
熊本地震により、この施設の通風設備(煙突)内部の煉瓦積の崩落や緩み、ズレが多く箇所発生し、その隙間から煙が直接、躯体に触れる状況となっており、煙突本体の外壁の一部にもクラックが発生している。
特に内壁の煉瓦積は煙突本体(RC)の腐食、中性化を防止し、煙突本体を保護するためのものでこの状態では煉瓦の再崩落だけでなく、躯体の劣化が急激に進行し、煙突本体の建替えの必要性も懸念されることから、本格修繕の検討に入ることとした。
工法選定にあつては、本施設の定期補修工事を受注しているプラントメーカーとの検討の中で、経済性、施工性、工期等の優位性から内筒式煙突工法を選定した。
なお、本復旧工事については環境省所管の「平成28年熊本地震」による廃棄物処理施設災害復旧事業の採択を受けている。

8. 工事内容 ①仮設煙突 H=25m 頂部口径φ0.9m 形式:鋼板製煙突(t=6mm)
②改修煙突 H=40m 頂部口径φ0.9m 形式:耐硫酸露点腐食鋼煙突(t=6mm)
(内部煉瓦積ライニング 外部コンクリート製煙突から鋼板製内筒煙突への改修)
③既設煙突外壁クラック補修(断面修復、クラック・浮き部のコーキング補修)

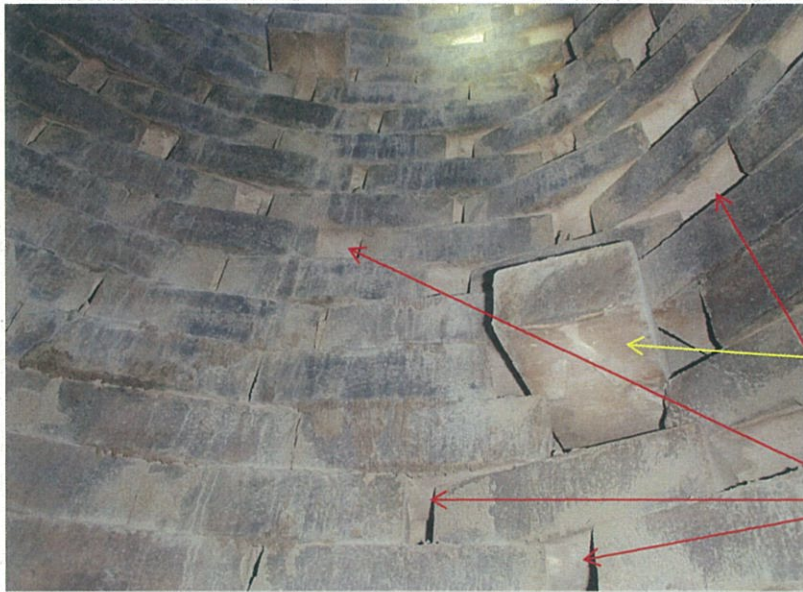
No. 28

内部調査

GL+3 7 m付近

北面

飛び出し煉瓦は

控え煉瓦

煉瓦が乱れ隙間発生

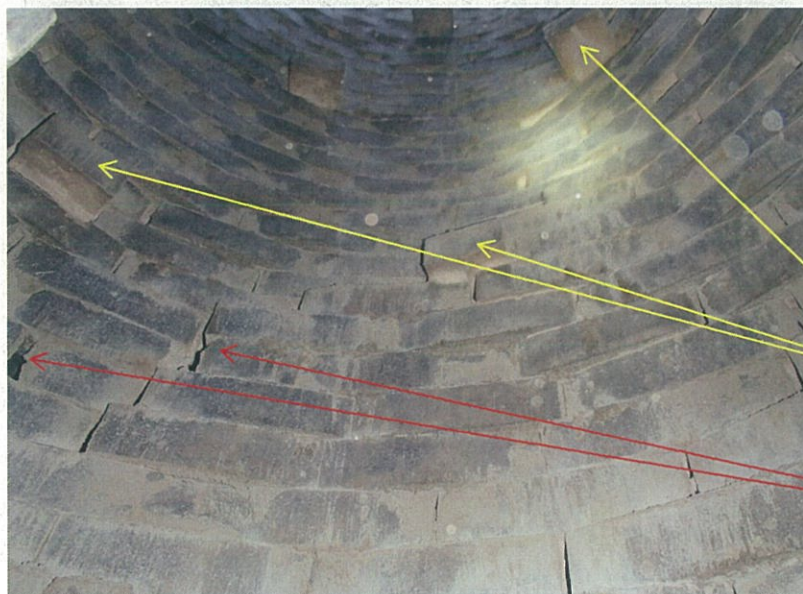
No. 30

内部調査

GL+3 7 m付近

南面

飛び出し煉瓦は

控え煉瓦

煉瓦が乱れ隙間発生

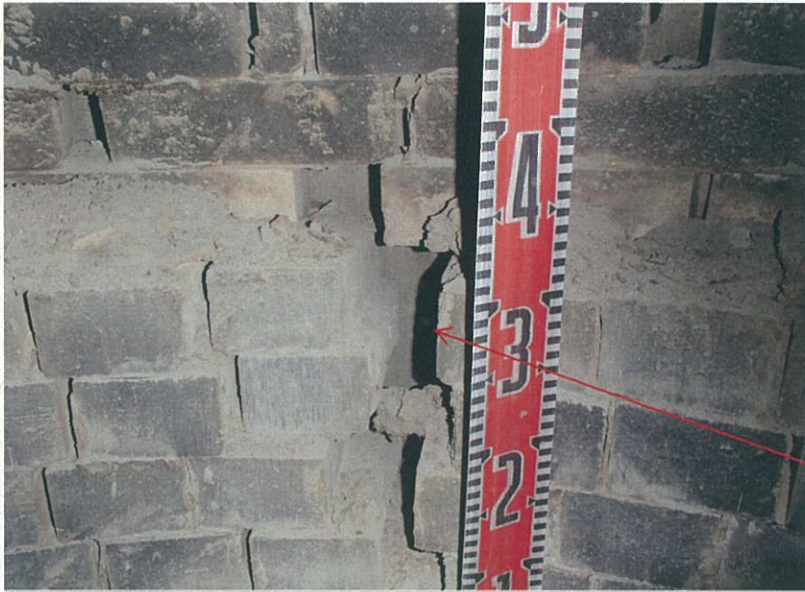
No. 46

内部調査

GL+1.9m付近

北面

一枚から半枚積みへの

変更部位

煉瓦が乱れ隙間発生

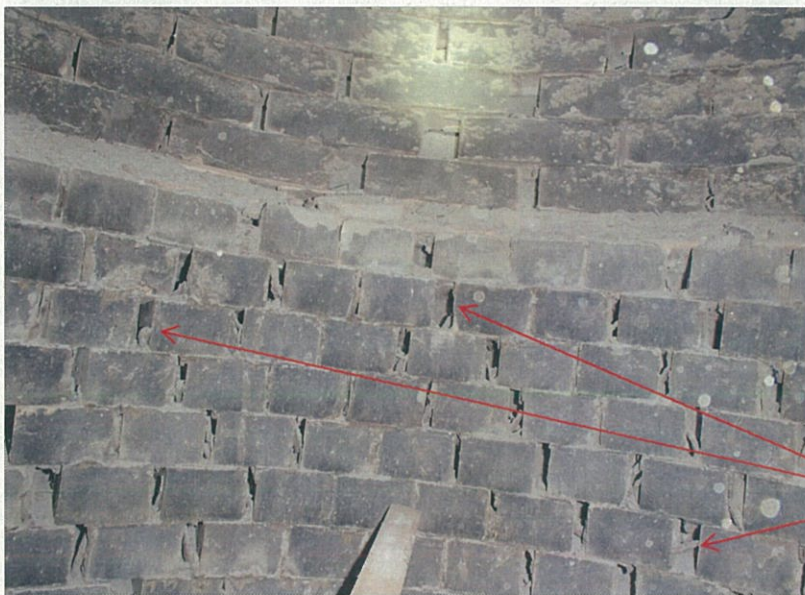
No. 47

内部調査

GL+1.9m付近

南面

一枚から半枚積みへの

変更部位

煉瓦が乱れ隙間発生

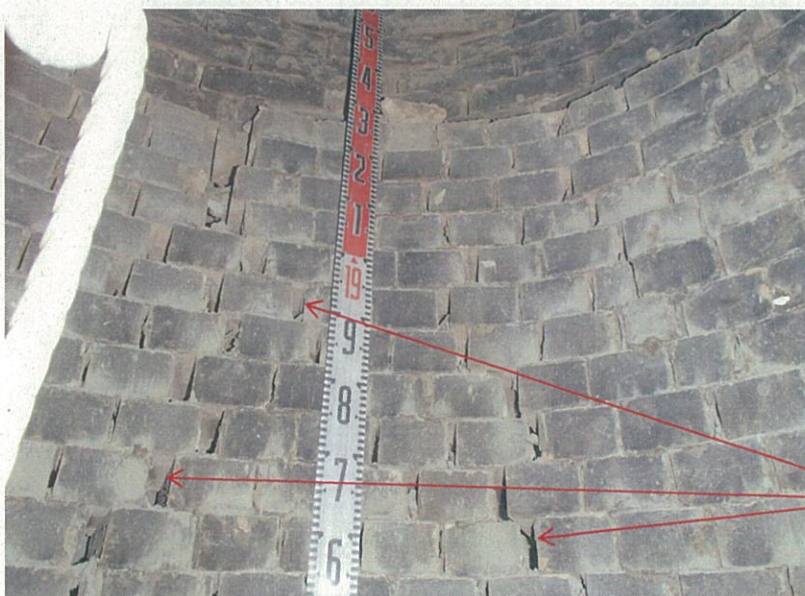
No. 48

内部調査

GL+1.9m付近

北面

一枚から半枚積みへの

変更部位

煉瓦が乱れ隙間発生

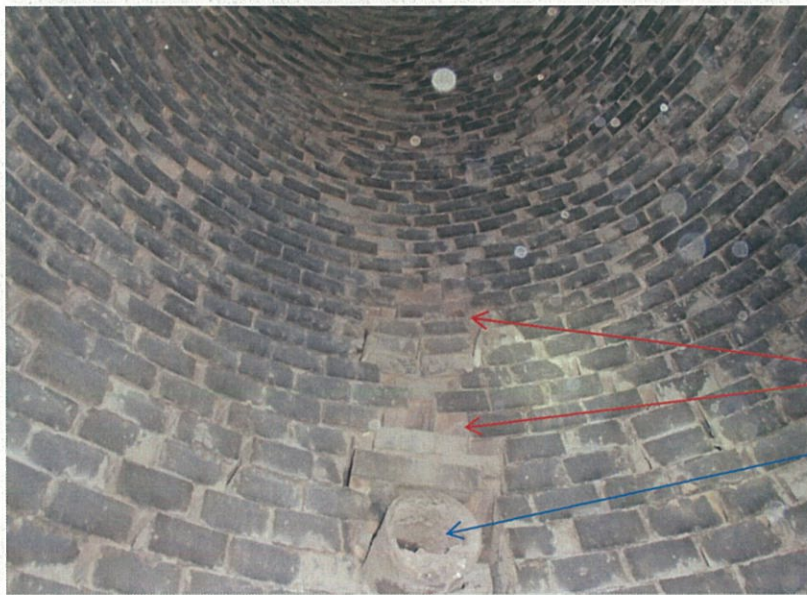
No. 59

内部調査

GL+9m付近

南面

煉瓦が乱れ隙間発生

排ガス測定孔付近

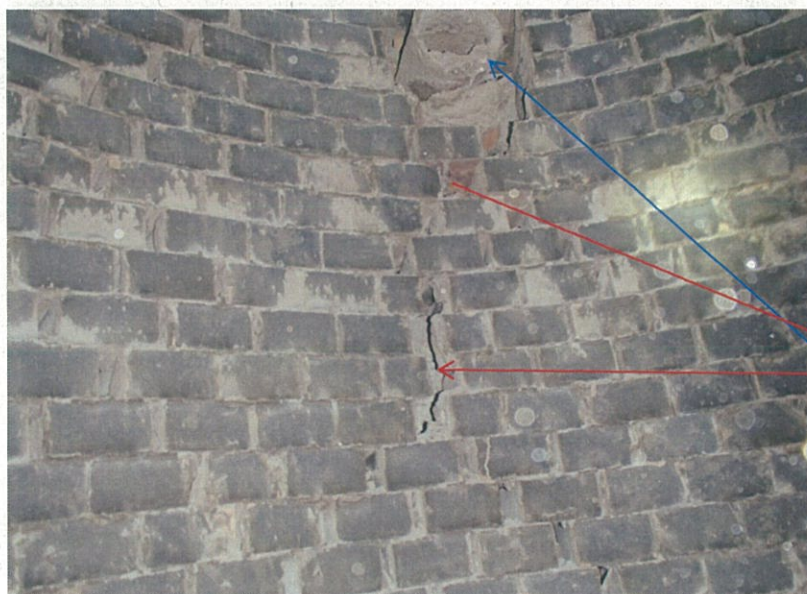
No. 60

内部調査

GL+9m付近

南面

煉瓦が乱れ隙間発生

排ガス測定孔付近

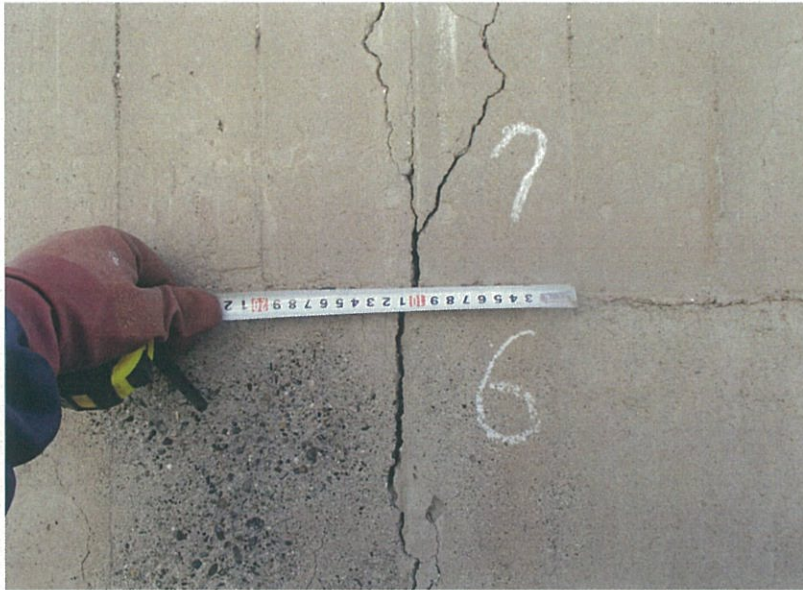
No. 124

外壁状況

北側

第7 / 6 段目

地震により亀裂が発生

大きくなっている

約5 ~ 6 mm

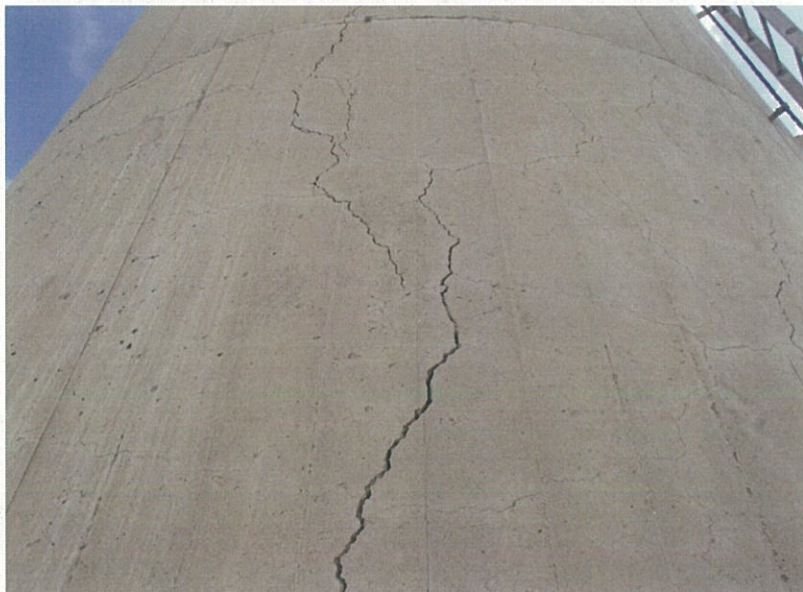
No. 125

外壁状況

北側

第7 段目

地震により亀裂が発生

大きくなっている

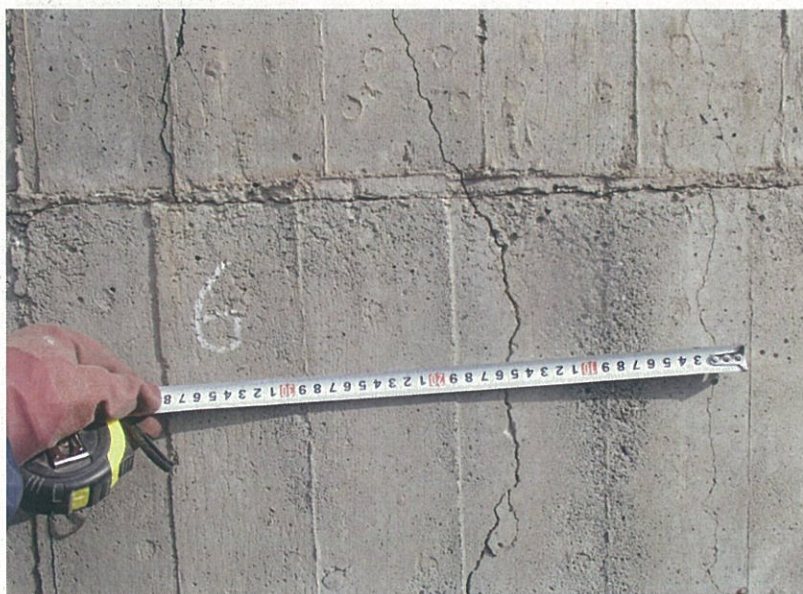
No. 126

外壁状況

北西側

第6 段目

地震により亀裂が発生

大きくなっている

約2 ~ 2.5 mm

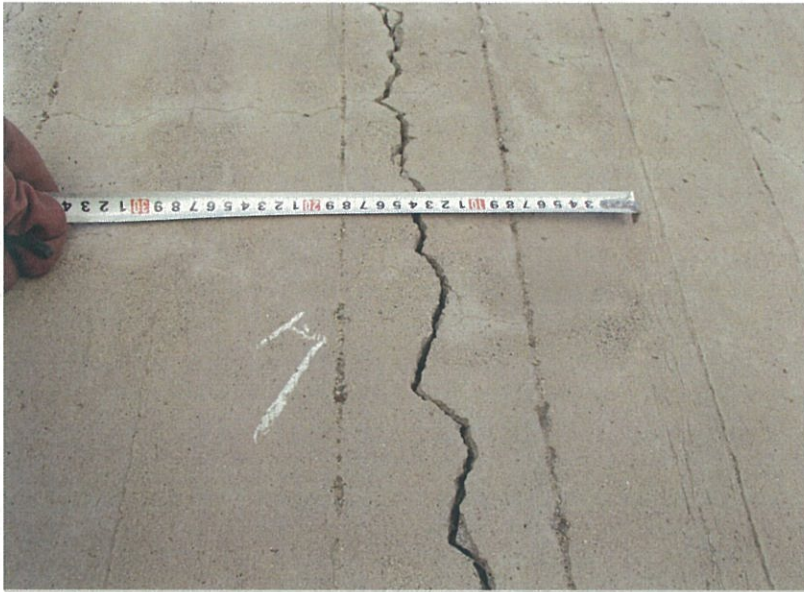
No. 133

外壁状況

東北側

第7段目

地震により亀裂が発生

大きくなっている

約6～8mm

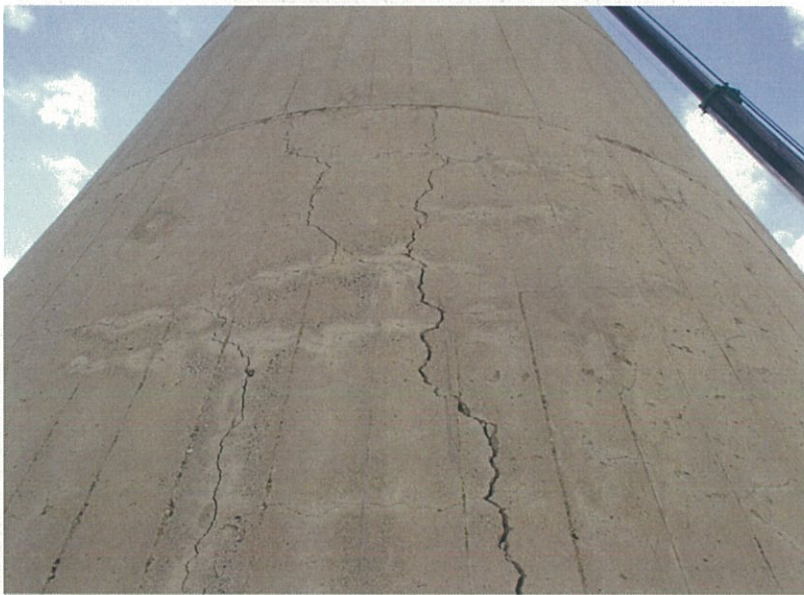
No. 134

外壁状況

東北側

第7段目

地震により亀裂が発生

大きくなっている

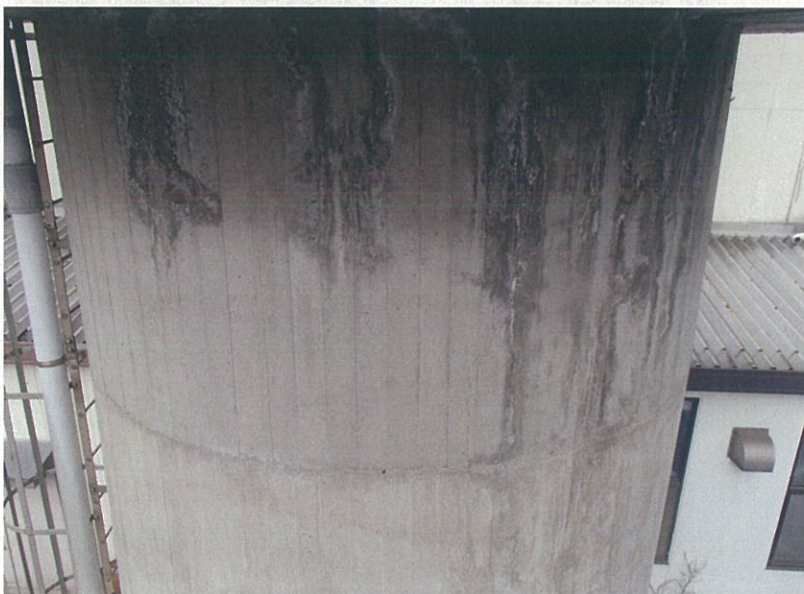
No. 135

外壁状況

南側

第5段目

GL+6.0m～7.5m
