第7章 関連文化財の調査

第1節 御試吹上樋（通水石管6点）

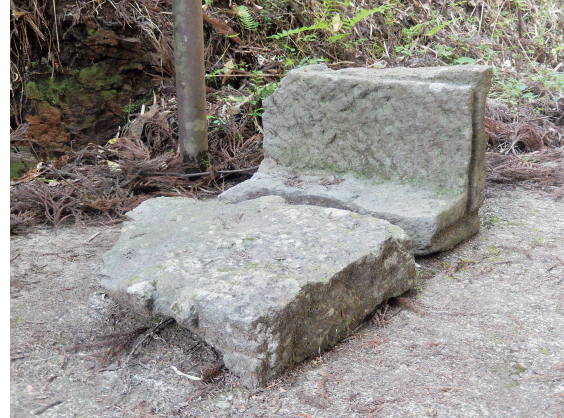
図7-1-2 現地に残る組合式石管の残欠

通水孔は、削り抜きにより成形されており、縦30cm程度（およそ1尺）、横40cm程度（およそ1尺3寸）で、隅角部がやや丸みを帯びた長方形を呈する。石管外面からの厚さは四方ともおよそ30cm（1尺内外）に保たれ、仕法書の記述とも一致する。断面形が、通潤橋上の石管とは異なり1尺四方の正方形ではなく長方形となるのは、厚みの確保を優先したことによるものと思われる。勾配の変化点にあたる通水管接続部の状況も良好で、目地穴に充填された漆喰の脱落は認められない。側面の形状は、2個共に台形状を呈し、傾斜角は145°から150°を測る。通水管の下部には、埋土を挟んで1条の溝を穿つ石材のほか、扁平な礫がみられ、石管の重量による沈下防止のために敷き込まれたものと考えられる。溝を穿つ石材は、通水試験の第3段階（第4章第2節、表4-2-2 吹上樋の試験の推移）に用いられた組合式石管の底面の部材と思われ、仕法書の挿絵にも同形状のものが示されている（【図7-1-2】）。これら外観の状況から、原位置を保持していると判断できる。
