図2-3-2 変遷図2 (昭和35年から現在まで)

図2-3-3 通水管 保存修理工事施工履歴

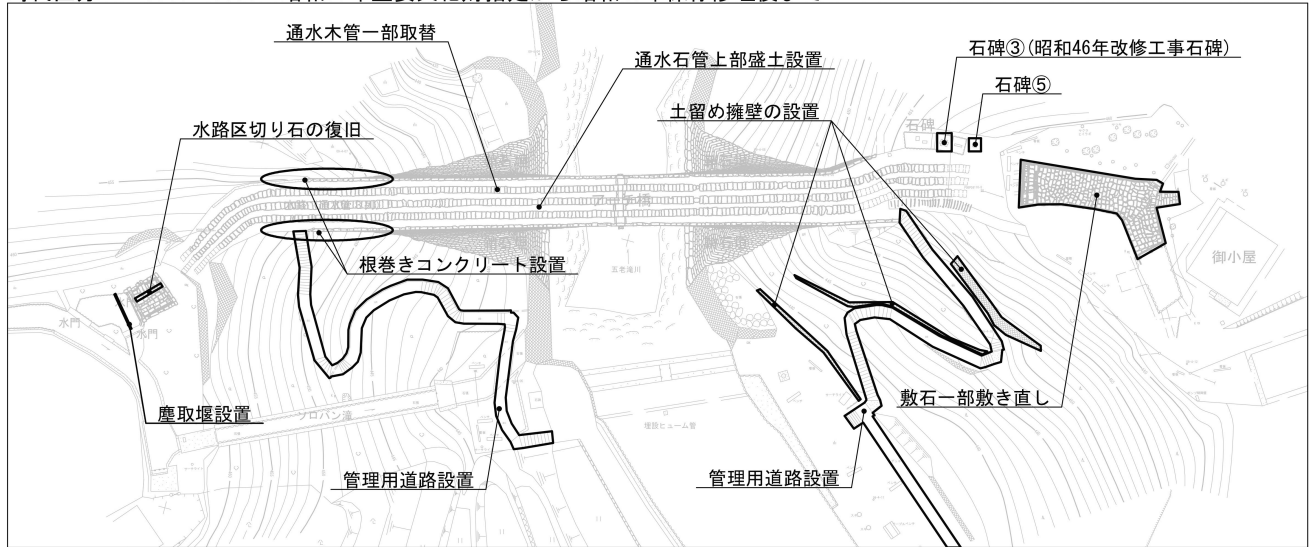
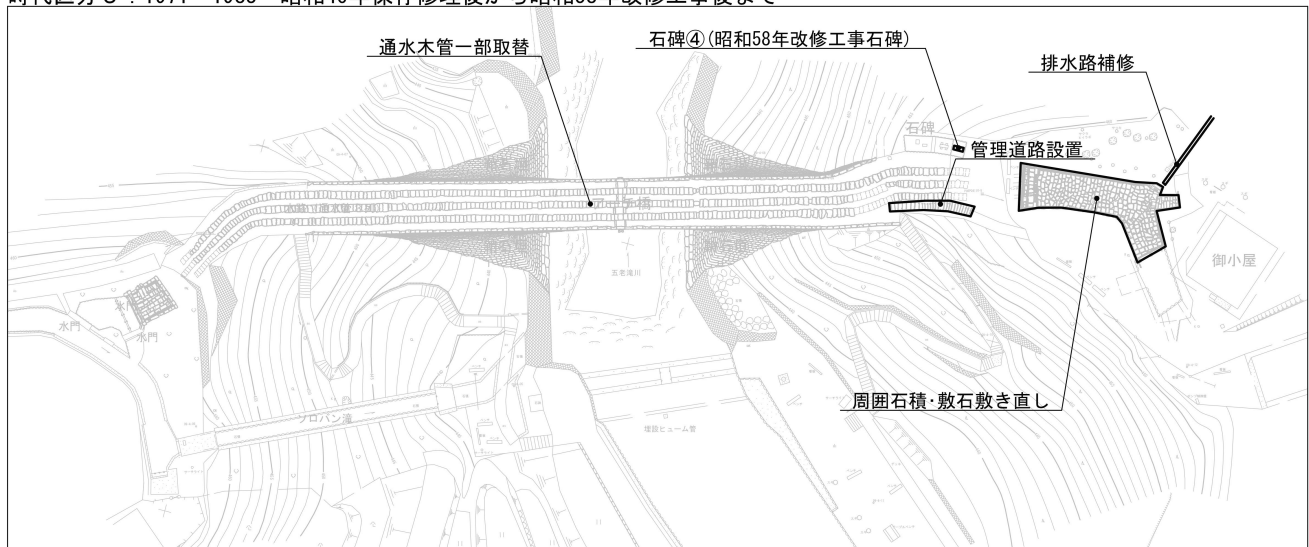
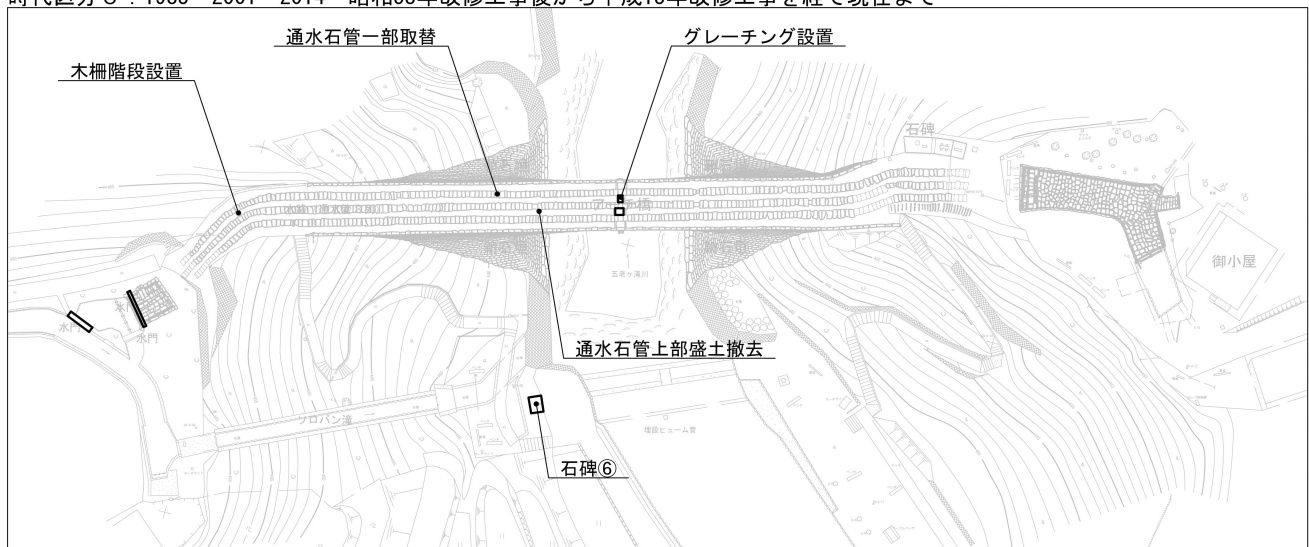
時代区分4：1960～1971 昭和35年重要文化財指定から昭和46年保存修理後まで

時代区分5：1971～1983 昭和46年保存修理後から昭和58年改修工事後まで

時代区分6：1983～2001～2014 昭和58年改修工事後から平成13年改修工事を経て現在まで

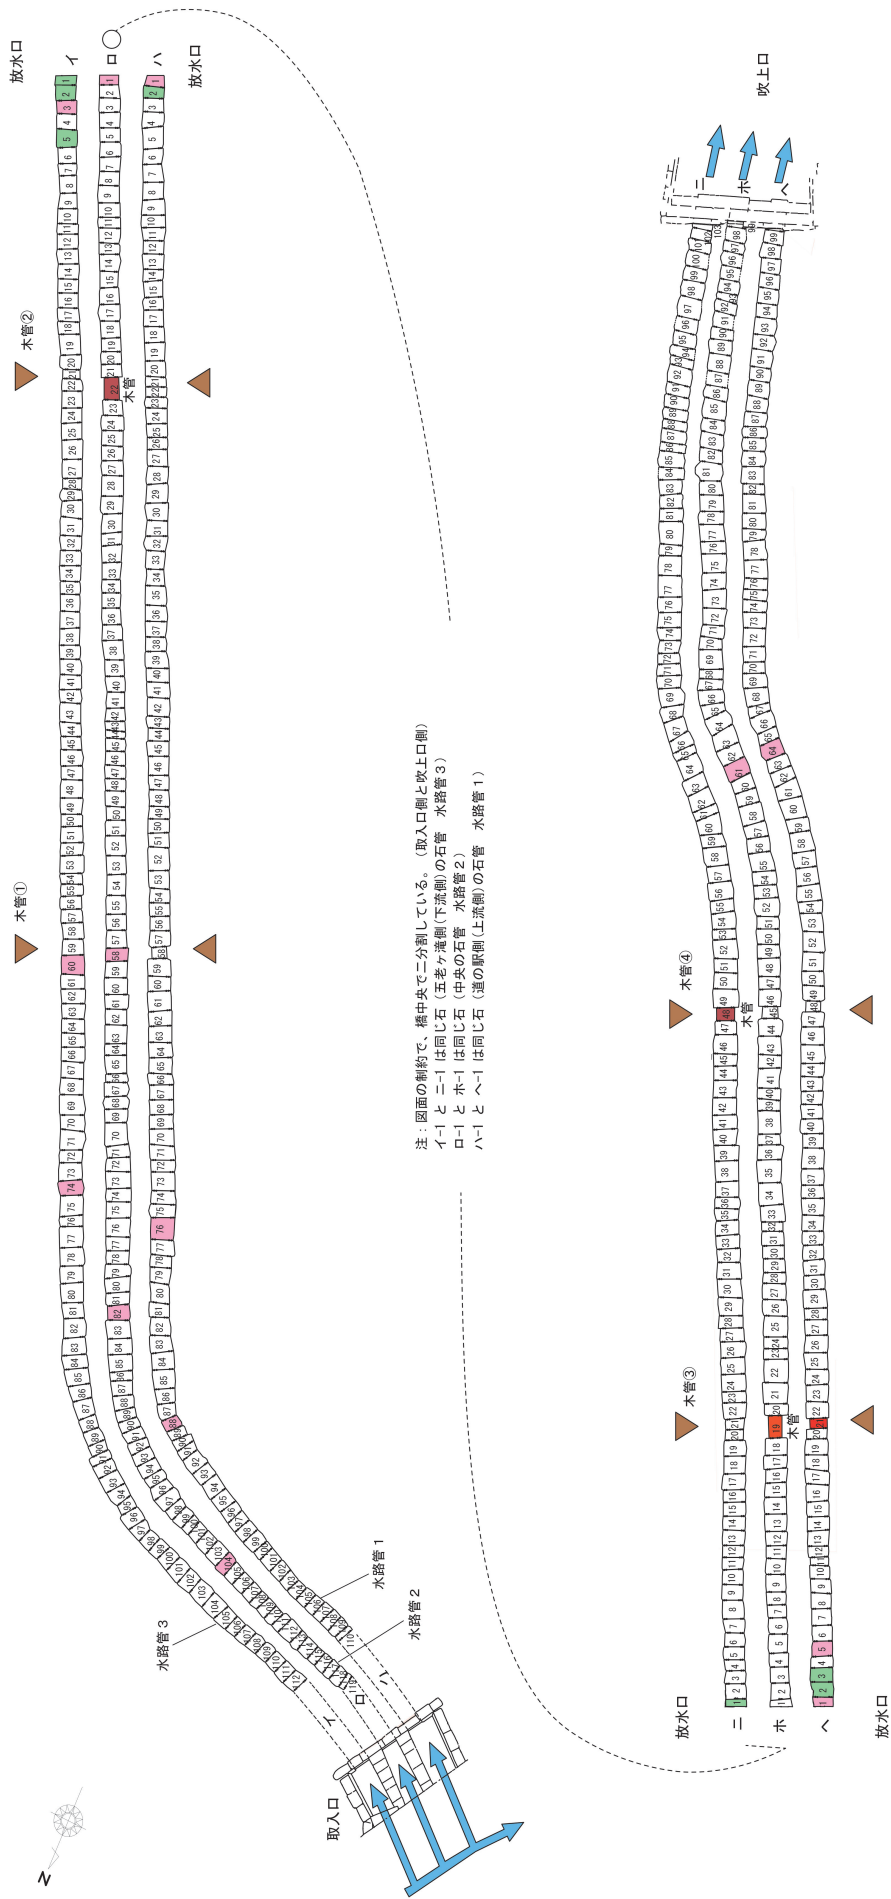
注：図面の制約で、概中央で二分割している。（取入口側と吹上り口側）
 イ-1とニ-1は同じ石（五ヶヶ渡側（下流側）の石管 水路管3）
 ロ-1とホ-1は同じ石（中央の石管 水路管2）
 ハ-1とヘ-1は同じ石（道の駅側（上流側）の石管 水路管1）

※建設当初、木管は3列の水路に各4箇所、計12箇所あった。
 重要文化財指定以前に石管に置き換わり、現存しているのは3個のみである。
