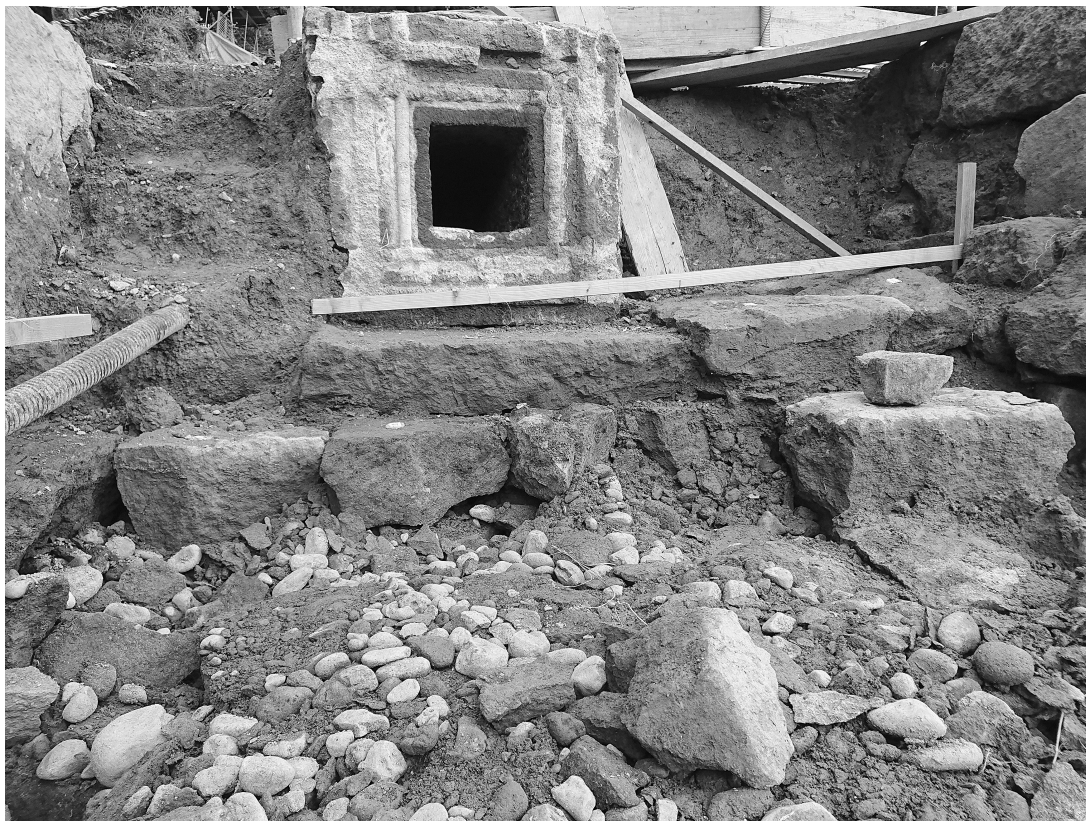
写真39 通潤橋 通水石管・敷石・裏築天端石・円礫の層序（令和元年（平成31年度）保存修理工事）

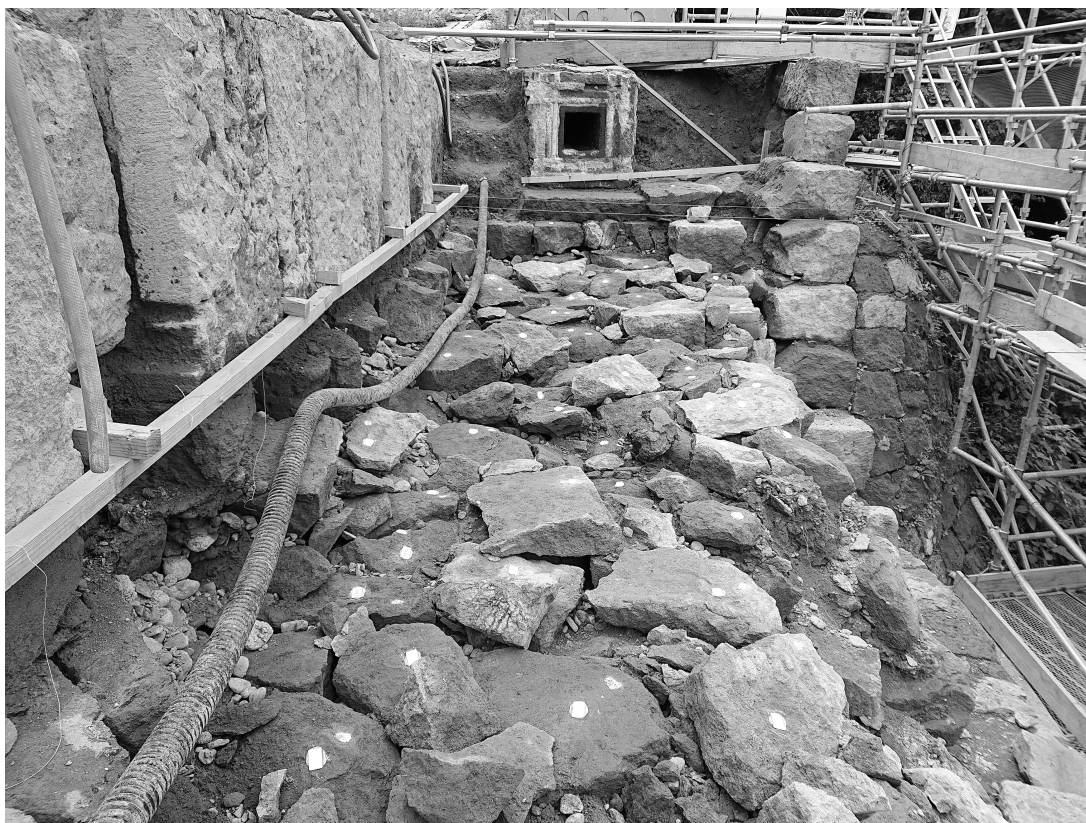
写真40 通潤橋 裏築（最上層）検出状況（令和元年（平成31年度）保存修理工事）
