### 第3章 形式技法調査

## 第2節 形式・技法等の調査

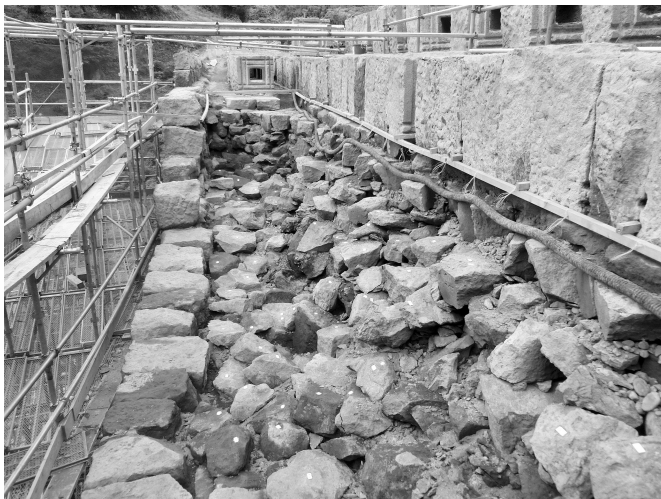
図3-2-1 内部構造の様子

平成30年大雨災害復旧の保存修理工事では、崩落した右岸上流側端部を中心にほぼ直立した部分の石垣（手摺石直下より下方7段、計111石）を解体し、内部構造をはじめ、側壁を構成する築石（通称は壁石と呼ばれる。以下「壁石」とする。）の特徴を知る初めての機会となった。その際に確認した壁石は、その8割以上が控え約0.5mから0.69m内外であり、石面に対してやや控えは長いものの、城郭石垣と比較すると短く、橋端部に近い数石を除いて形状は立方体を呈していた。合端の合わせは、ほぼ全体という印象が強く<sup>9</sup>、介石もほぼ見

られない。壁石のみで自重を支えて自立しており、石材の取り外しにかなりの労力が必要であった。仕法書においても、築石（切り石）の合端では角が欠けるため、2尺5寸（約0.75m）方の石材では4寸（約12cm）、2尺（約0.6m）方以下では2寸5分（約7cm）ほど間隔を取り、胴で接合することを説く記事がみえる。

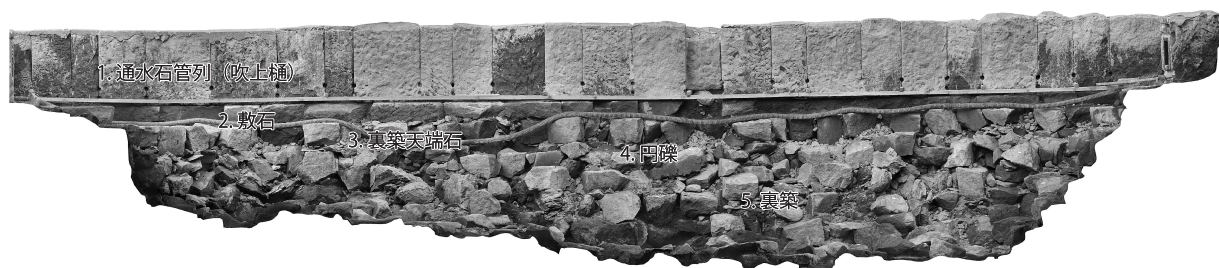
図3-2-2 通潤橋の内部構造（オルソ画像）

史料上においては、橋上に敷設する吹上樋（通水石管列）の重量に対する懸念から、それに応じる対策に関する記事が散見される。過去、通水石管のより下部を改変した記録はなく、実態を知りうる手段は史料に限られており、奇しくも先の豪雨災害に伴う保存修理工事は、その一端をうかがう上で貴重な機会となった。ここでは、解体に伴い明らかとなった情報と仕法書の記事を中心に説明を進める。なお、吹上樋（通水石管列）より下部の順序は、石管ないし赤土タタキ、敷石列、裏築天端石、円礫、裏築となる。

※数字は通水石管からの層順を示す

**【敷石】** 敷石は、通水石管列の下部に敷設される方形状の板石で、横方向に2枚並べ橋軸方向に1列を構成する。通水石管列（吹上樋）のうち建設当初は木樋（材質はクリまたはケヤキ）であった部分は、その幅員に合わせて1枚が設けられる。過去の修理工事において、その存在は確認されていたが、平面形が明らかになったのは、先の保存修理工事が初となる。中央部並びに下流側の石管列直下にも同様の敷石があるとみられる。

**【赤土タタキ】** 石管列以外の箇所は、先述の敷石はなく、粘質土を叩き締めた「赤土タタキ（通称）」が全面に敷き詰められる。これらは、想定される通水石管からの漏水や雨水の浸透を低減する目的で設けられたものと推測されている。仕法書等、史料上に記述はみられない。

**【裏築天端石】** 裏築天端石は、修理工事における呼称で、仕法書でいう「裏築」の最上層にあたる。両

側壁の間となる全面に敷設されていると思われる。石材の長手方向を縦に用いて並べ、特に敷石が載る箇所はノミ仕上げで、他は割肌である。これらは、石管の重量を伴う敷石の荷重を分散し、下部に伝える役割が想定されており、石管の勾配調整に伴い、現場での加工が想定されている<sup>10</sup>。

【円礫】裏築天端石の下部には、石管の勾配を調整するためと考えられる円礫が5～10cm程度薄く敷かれている。裏築天端石の固定のほか、高さの調整材としての役割があったと考えられる。

【裏築】円礫より下位は裏築となる。仕法書における「裏築」は、中詰め材を指しており、丸石は用いず、全て一定の大きさ以上の割石を使い、一石ずつ不安定にならないように積むことが記されている。確認された裏築は、0.2～0.7m程度の不定形のやや扁平気味な割石が乱積みされ、一部には壁石の未成品も利用されていることが確認されている。材質は、他と同様に阿蘇-1溶結凝灰岩であるが、壁石や通水石管に用いられている石材のものとは比べ、やや質の劣るものが多い<sup>11</sup>。壁石の石尻に接する付近は、面を揃えるものの、城郭石垣の裏込めとは異なり、側壁を控えて支持する構造にはなっていない。層をなすほど整然とはしないが、上部を歩行しても動くことはなく、加工時に生じた破片等を空隙に詰め込み、隙間を埋めて噛み合っている状態で、上部からの荷重が分散される構造となっている。平成30年時の大雨による側壁の崩落時にも、内部に充填されている裏築が最小限の流失で留まったのは、こうした特異な状況による。平成28年熊本地震による他の石橋の修理事例からしても、同様の事例はみられない。通潤橋において、このような裏築が用いられたのは、仮に壁石等に変位が生じた場合においても、通水管の沈下を防ぎ通水を確保するためであることが、当時の行政史料からも十分にうかがい知ることができる。

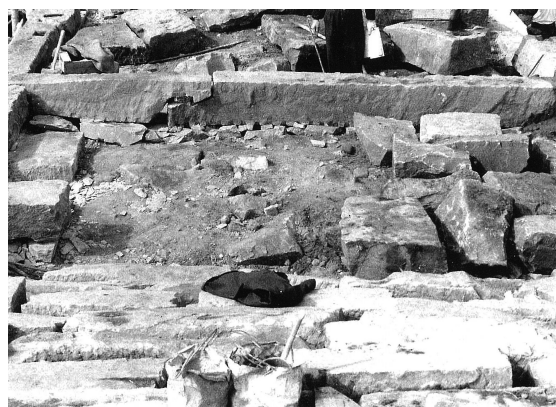
図3-2-3 諫早眼鏡橋における鎖石

石造アーチ橋において、築石の両壁面を内部で緊結する事例は、天保10年（1839）に架橋された諫早眼鏡橋（長崎県諫早市）にみられ、修理報告書<sup>12</sup>では「鎖石」と呼称されている。形態は、延石状の長い石材を相欠き継ぎの要領で組み合わせるもので、二連アーチ中央に位置する橋台の橋面直下に用いられる。また、石造アーチ橋におけるダボの事例は、諫早眼鏡橋のほか、県内では豊岡眼鏡橋（熊本県北区植木町、享保2年（1802））、門前川眼鏡橋（熊本県上益城郡御船町、文化5年（1808））などがあり、主に輪石の連結に用いられている。築石に用いる事例は、諫早眼鏡橋のみ知られており、横と上下の石材を連結するものである<sup>13</sup>。諫早眼鏡橋におけるダボ鉄やチキリ鉄の事例は、太田静六氏が指摘<sup>14</sup>する

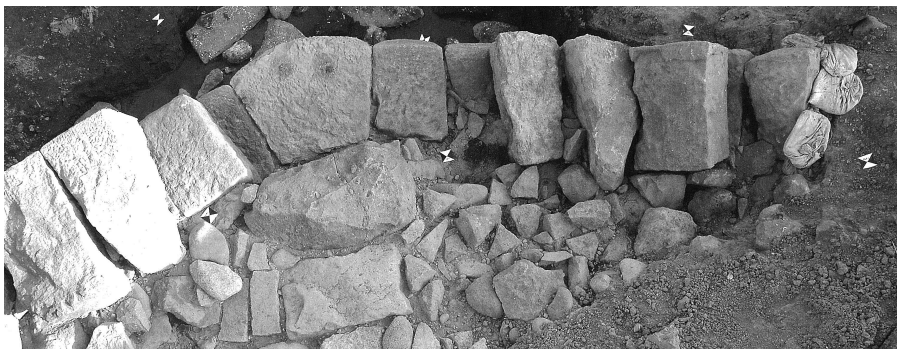
図3-2-4 品川台場(第五)遺跡におけるダボ鉄の事例

(写真左上) 隅角部出角石に用いられたダボ鉄

(写真右) ダボ穴を有する築石

左上:ダボD・E 右上:ダボD側面

左下:ダボ穴A・B

右下:正面縁の精加工「江戸切」

技術者が大きく関係することは注目される。一例だが、品川台場の築造を請け負った岡田次助は、「樋橋切組方棟梁」として河川の施設や橋の建設に携わったとされる人物である<sup>16</sup>。また、台場の築造が全国規模で展開されることで、技術交流も活発となるのは容易に想像できる。通潤橋の釣石に用いられるダボは、どの系譜上に位置するのかわからない。しかし、城郭石垣の石積み技能者とは異なる在野の石工が構築した鞘石垣(法返し勾配)に併用される点は重要であり、憶測の域ではあるが、幕末期の石積技術の様相を考察するうえで、ダボは一端をうかがう一つの視点となりうる可能性がある。
