### ③通潤橋の配置とアーチ構造

### (3) 通潤橋の高石垣と鞘石垣の構造特性および釣石の配置

#### （4）通潤橋の通水石管の設計と漆喰（接合材）の特徴

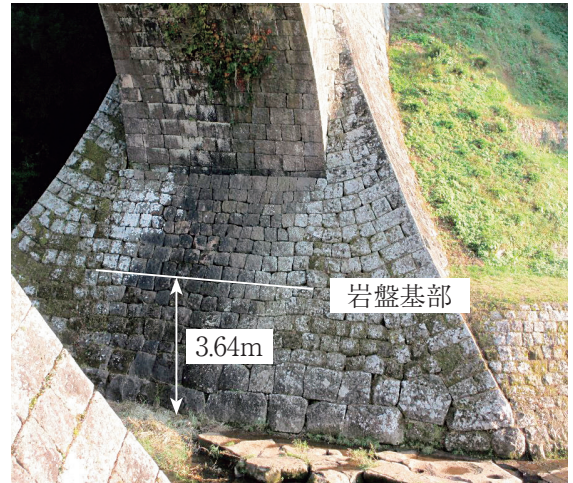
写真5-1-11 現況の通潤橋のアーチ基部

通潤橋の配置は、【図5-1-6】に示すように橋の設置角度をみるとほぼ轟川に直角をなしており、最短の距離を選んでいることがわかる。これは川底から3.64mの岩盤（Aso-1）に輪石の根石（支承部）を据え付け（【写真5-1-11】参照）、スパンが18.2m（10間）ならば石橋の建設が可能と考えた石工の宇一と丈八の判断から妥当と思える。なお、この付近の岩盤状況も輪石建設は問題ないと思えるが、橋面の通水石管の配置や橋の高さにも大きく影響するので、岩盤の強度確認が必要である。また、スパンが当初の10間から1.5倍以上の28.18m（15間3尺）に変更された背景には、「通潤橋仕法書」によれば、通水管（吹上樋）の試行した結果、つまり材料とし

【図5-1-7】は「通潤橋仕法書」（佐藤常雄etc.・1997）にある輪石の形状と寸法図である。これによると、スパンは28.18mで半円形状になっており、橋面までの高さはアーチ支承部の岩盤基部から20.45mとなっている。また、岩盤基部の高さは河川から3.64mとなっている。現況では、【写真5-1-11】と【図5-1-8】に示すように、スパンは鞘石垣とアーチ輪石部分の交点部分からの水平距離で計測し、【表5-1-1】に示すスパンは上流側の寸法である。当初設計ではほぼ半円であるが、現況はアーチ支承部が隠れているので半円でない。しかし、設計通りのアーチ形状だとするとアーチ支承部には水平力は働かず、全て鉛直力となりこれを岩盤で支持している。石造アーチ橋の強度特性は支承部の支持条件が影響するので、通潤橋が架設された河床部はAso-1の岩盤であり、後述する圧縮試験結果【表5-1-4】からも十分な圧縮強度を有していることがわかる。また、上載荷重に対してアーチスパンの1/4点や3/4点付近は大きな曲げモーメントが発生するが、これは中詰材と壁石によりしっかり拘束されており、輪石が安定した構造的になっていることがわかる。特に、鞘石垣はアーチ支承部を保護すると同時に壁石も拘束して

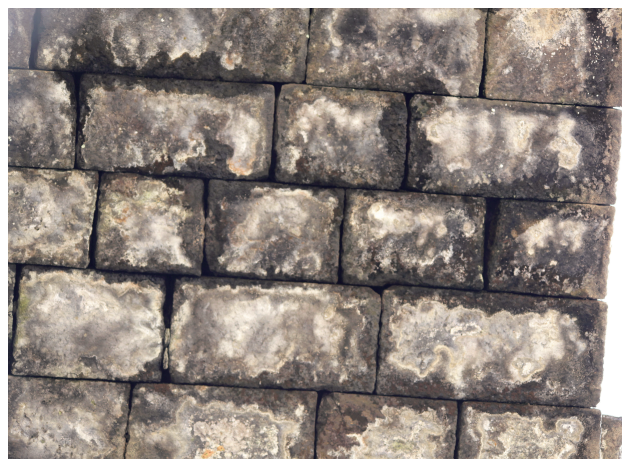
写真5-1-12 通潤橋の輪石を見上げた状況

いる。なお、輪石は石の板目が圧縮を受ける方向に据えられ、【写真5-1-12】に示すように角の部分は面取りをした石材を用いており、強度維持の工夫がされている。

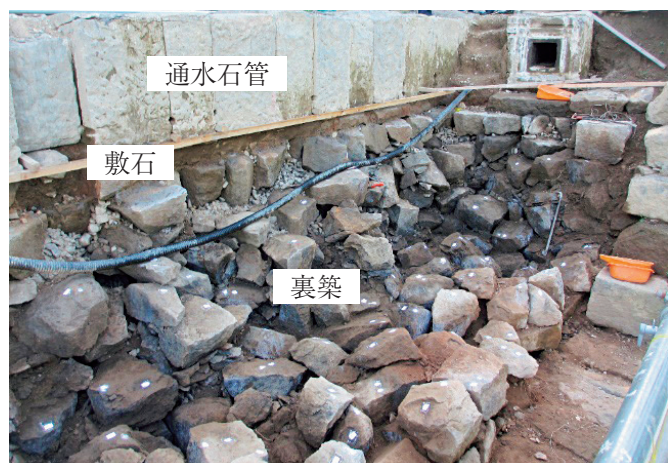
写真5-1-13 通水石管と裏築部の状況

裏込め石を含む鞘石垣の構造内部の確認は通常はできないが、2018年5月の大雨で右岸の手摺石と壁石の一部の93石が崩落してしまう事例が発生した（山尾敏孝・2020）。この復旧工事で天端近くの石垣ではあるが、崩落土や浮き石を除去して壁石内部の裏築の状況を調べることができた。その結果、熊本城の石垣内部や他の眼鏡橋の壁石の内部とも相違する構造であることが判明した。【写真5-1-13】には通水石管下の様子を示しているが、大小の直方体の門石の石材を用いて組み合わせた構造となっていることがわかる。水路橋であるため、壁石に変形を生じて通水石管の変形が生じないように念を入れて積んだとの記述が「通潤橋仕法書」にあり、その通りの構造であった。高壁石の内部は大体このような構造であると推定できる。

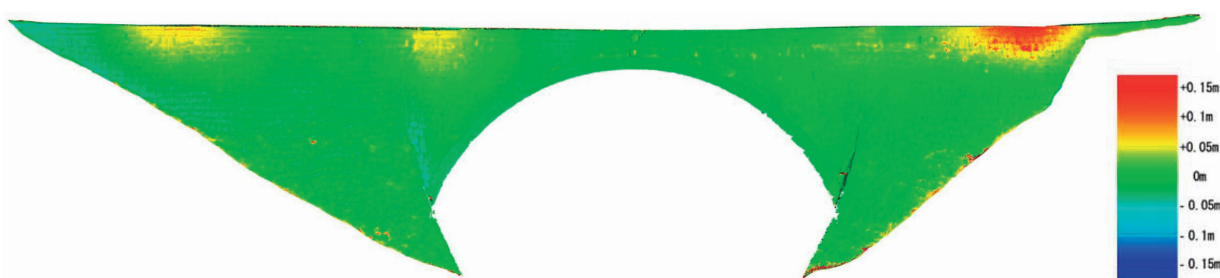
図5-1-13 通潤橋の壁石の孕み出しの状況（上流側）

平成28年（2016）の熊本地震の発生後、文化庁の保存修理事業で被害状況の調査が実施された。目視の調査では壁石垣の孕み出しの程度が数値化できなかつたため、3次元計測調査により壁石の孕み出しや壁石面の亀裂の程度を詳細に把握している。地震3年前の計測データと地震後の計測データを比較した結果の一例を【図5-1-13】に示した（山尾敏孝・2020）。輪石や壁石下部には損傷被害が見られず、地震以前より外側に変形していた壁石上部に被害が集中していることがわかる。左岸側2箇所と右岸側の1箇所に孕み出しが見られ、左岸側で最大10cmから15cm程度であった。通潤橋の壁石の釣石の配置について、上記の推定位置が正しいか確認はできていないが、壁石上部の地震被害状況からみると、鞘石垣の勾配による抑えと裏込めの石材の使用及び釣石が効果的に働き、輪石の安定性が発揮され、石垣の強靱さが地震動に十分耐えることができるものであったことが証明されたと考えられる。

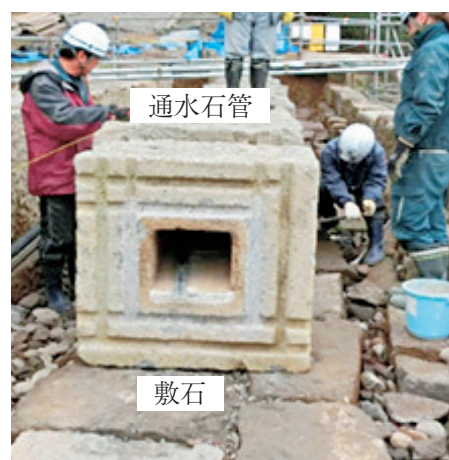
写真5-1-14 通水石管と敷石の状況

石樋は、表面を平らにして敷石で基礎を作り設置したとされていたが、これまで確認に至っていなかった。【写真5-1-14】は、2018年5月の大雨で右岸の手摺石と壁石の一部93石が崩落した際の復旧工事で、崩落部分に近接する通水石管（最低1列）を一度解体して施工することになった(山尾敏孝・2020)。これにより、通水石管の下に敷石が敷かれて高さ調整をして通水石管の安定を保っている構造などが初めて確認できた。

口までの垂直高さは7.64mで、吹上口までの高さは6.54mで、1.12mの差がある。この高低差と曲がることに対応できる通水管の材料として、まず板材の通水管で試行したが失敗し、その後試行錯誤を重ねて「こぶれがし」での現場実験により石樋【写真5-1-14】と決定した。
