第9章 通潤橋漏水防止工事

通潤橋は、熊本県上益城郡矢部町にあり、江戸時代に矢部の惣庄屋であった布田保之助(1801～1873)により、嘉永5年(1852年)12月～嘉永7年7月の1年8ヶ月の歳月を掛けて架けられた農業用施設である。橋は熔結凝灰岩できており、長さ75.6m、幅6.60mで、北側に取水池、南側に吹上池を設け、橋上に3列の通水管を布設している。

事業名：通潤橋地区地域用水環境整備事業（歴史的施設保全型）

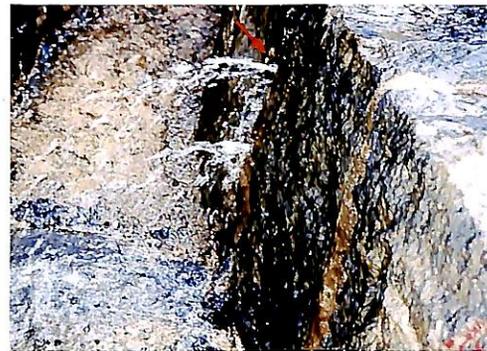
目地からの漏水……………130箇所

目地以外からの漏水……………529箇所

目地部からの漏水状況

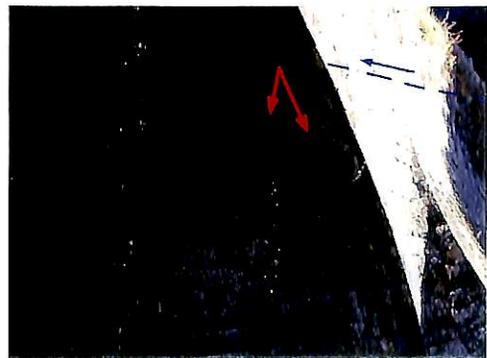
亀裂箇所……………79箇所

亀裂状況

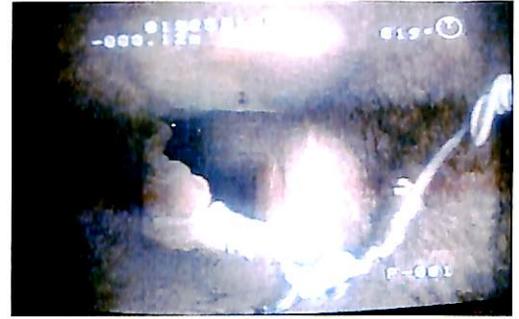
通水管内堆積物状況

モルタル塊が20箇所程度で見られ、平坦部を中心にセメントノロの堆積が確認できた。

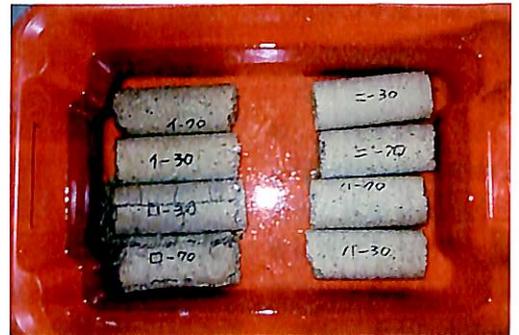
過去の補修でも目地材として漆喰が用いられてきたが、補修ごとに分量が様々であったり、卵白や松葉汁を煮出した後の松葉を刻んで入れたり根拠がはっきりしない材料が使用されていた。そのため、今回は布田保之助により建造当時にかかれた「通潤橋仕法書」の記述を基本とし、判断がつかないもの(消石灰 or 貝灰、若松葉 or 松葉 or 枝付き松葉)を2回の試験で比較し、吸水率の比較等を行い、最適な漆喰材料及び配合比を検証した。その結果、次のように決定した。

漆喰配合比検証状況

- * 粘土(矢部町産) : 5合(0.90L)
- * 川砂(矢部町産) : 1升8合(3.25L)
- * 粗塩 : 1合(0.18L)
- * 消石灰 : 2升(3.60L)
- * 松葉汁(枝付き松葉使用) : 1升(1.8L) + 搗き戻し時適量

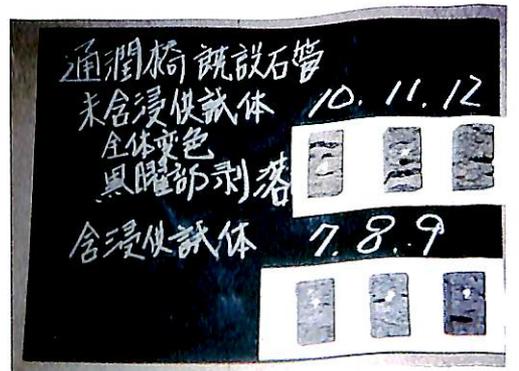
通水石管の耐抗性の向上を目的に、既設通水管に対して含浸処理を行うことの有効性を確認するため、通常時、酸性及び凍結融解の条件下での吸水率及び一軸圧縮試験を行った結果、吸水率の低下が図られ、強度的にも効果が認められ、含浸処理が既設通水管の耐抗性向上に有効に作用するとの試験結果を得た。この結果をもとに、含浸処理を行うことにした。

含有処理効果検証状況

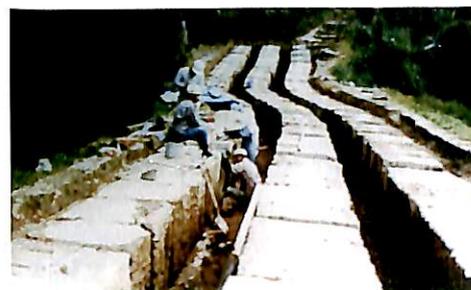
S57～58工事写真

昭和57年度は6ヶ月の工期で調査工事を実施した。この時は通水石管を露出させ漏水箇所調査と応急修理、通水木管3本を取替えたほか、熊本大学工学部建築学堀内教授に委託して構造診断を行なった。その結果をもとに、昭和58年4月から11月にかけて修理を行なった。工事内容は前回同様通水石管・木管の修理が主体で目地漆喰41箇所、他に通水管の接合部などに合成樹脂を使用し補修した。また取入池目地取替え、及び吹上池の目地取替えと側壁・床石敷コンクリートの打設を行った。

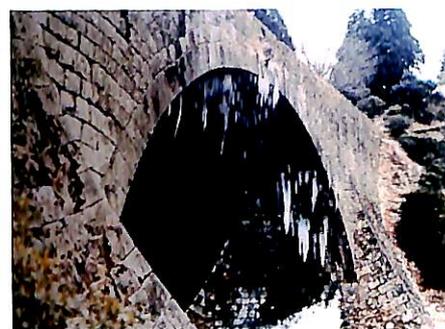
- ・漏水は1箇所ではなく、広い範囲にわたって多数生じている。
- ・漏水量が最も多いのは放水口から吹上池側10m程の範囲と考えられる。これはアーチ下面から水が滴り落ちている箇所と一致している。
- ・昭和46年、57～58年に修理した箇所からも漏水している。

漏水が氷柱になった状況

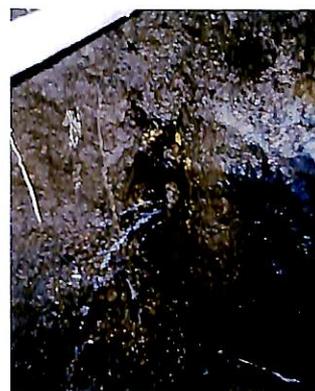
漏水状況

漏水している箇所は目地部であり、漏水個所の目地材は漆喰のみならず、モルタル、樹脂など様々であった。いずれも目地部に隙間が空いた状態となっており、目地材の材料に関係なく漏水が見られた。また通水すると、吹上口側管理道路の土留石積の水抜きパイプから水が流れ出していた。

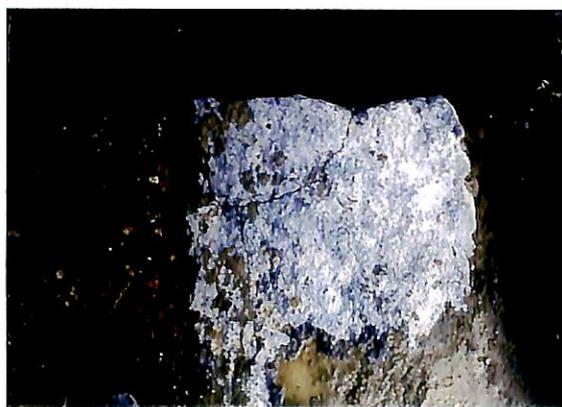
亀裂が入った通水管は中央部の放水口周辺のみで見られ、放水口部でも亀裂が発見された。これは放水の度に木詮をはめたり、外したりすることによる疲労から亀裂が入ったと考えられる。その他の亀裂は通水石管の上端部分に見られ、凍害によるものと考えられる。

破損状況

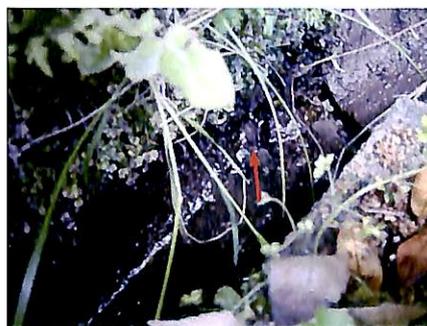
- ①つららが垂れ下がっている左岸側橋面下部に滴り落ちている。
- ②取入口側管理道路の土羽部分から側溝に流れ出ている。

管理道路上羽部分からの流出

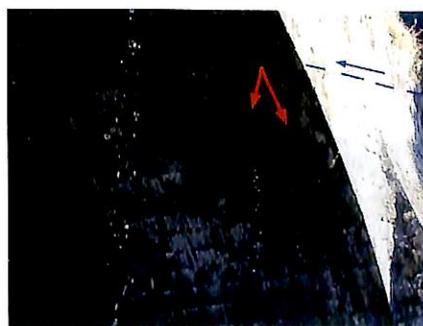
- ①通水管下面を橋中央に向かって流れ、つららが垂れ下がっている右岸側橋面下部に滴り落ちている。
- ②吹上口側管理道路の土留石積の水抜きパイプから濁った水が吹きだしている。

橋面下部から滴り落ちている状況

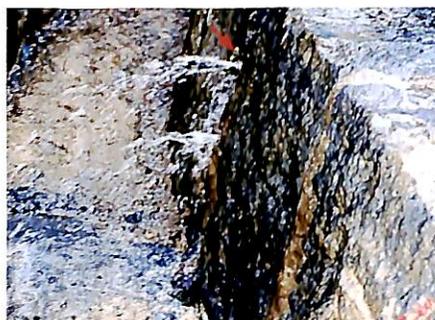
① 激しく水が噴き出ている状態

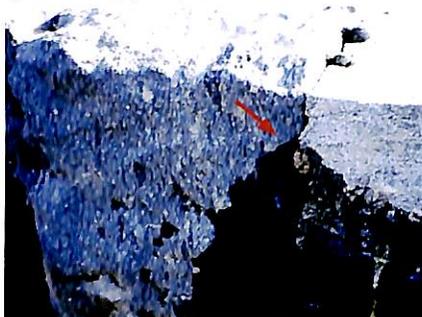
④ 目では漏水と判断しづらいが濡れている状態

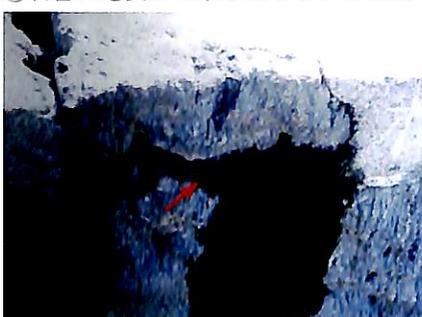
⑥ 石管の亀裂からしみだしている状態

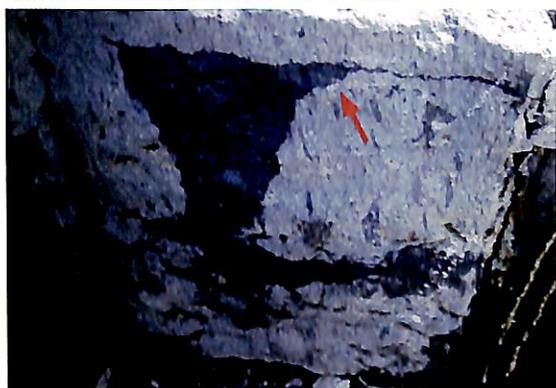
亀裂部から水がしみ出している石管

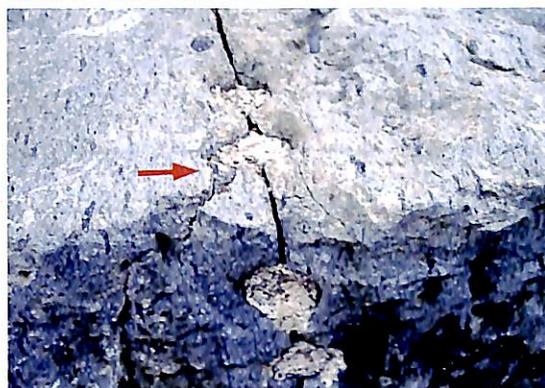
目地穴に亀裂が入っている石管

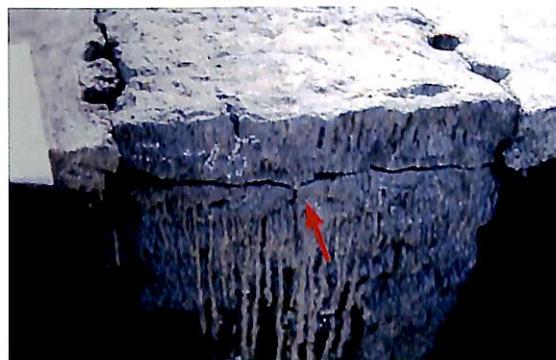
亀裂が大きくなり、上部が剥離する可能性のある石管

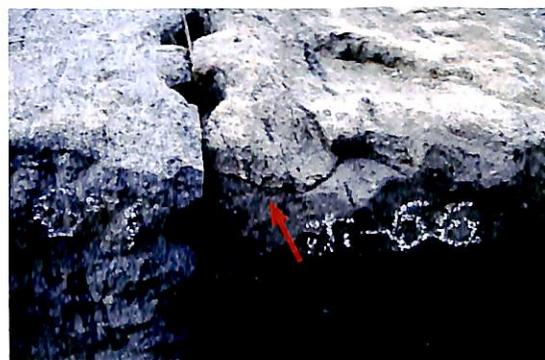
微少な亀裂が入っている石管

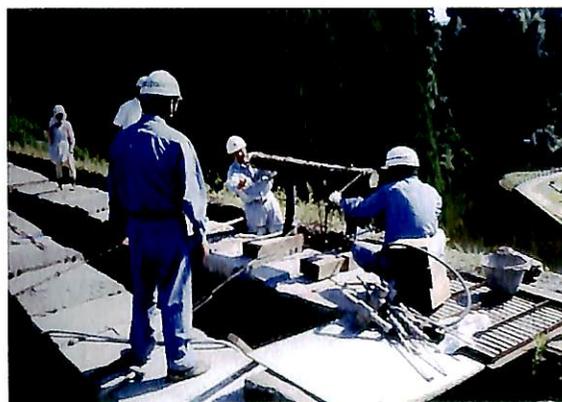
通水石管を取替える際、出来るだけ原形を残した状態で取外すよう25tジャッキを使用してジャッキアップを試みたが、目地材のモルタルによる接着や両サイドの石管との摩擦により動かず、反力が橋本体にかかるため余り無理も出来ず、この工法を断念した。このため、単独で取替える石管は破壊し、また、連続して取替える石管が存在する部分は1つの石管を破壊し、他は取外すよう試みた。この場合、石管は目地孔にくさび等を打ち込むことにより容易に取り外すことが出来た。これにより、6個の石管を原形のまま矢部町で保管している。

ジャッキアップ状況

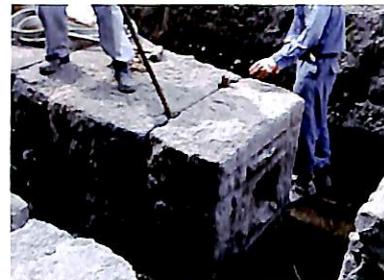
石管取り外し状況
