## 第3章

熊本地震後の修理

## 第1節 工事概要

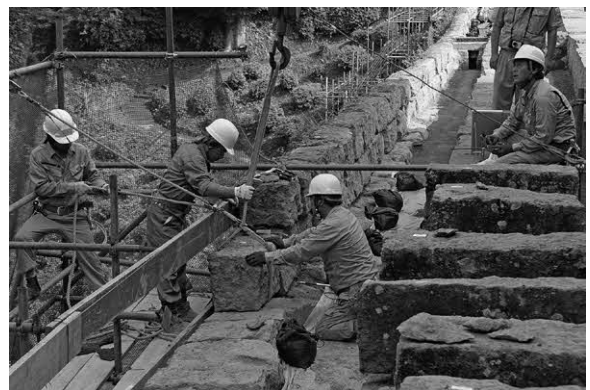
写真3-4-6. 手摺石据え直し

熊本地震後の工事では三次元計測で特に孕み出しの大きかった上流右岸側23個、上流左岸側14個の計37個の手摺石を据え直した。

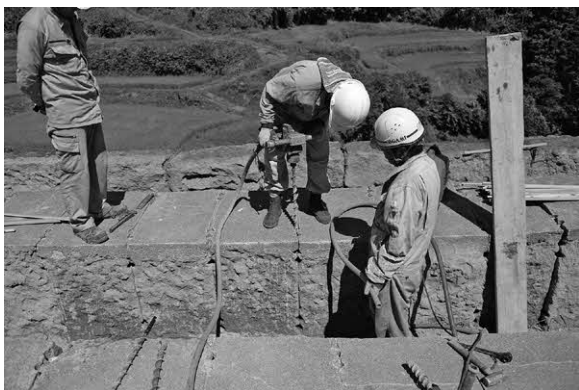
写真3-5-4. 目地漆喰除去

漏水が確認された通水石管の既設目地漆喰は、石管を損傷しないよう注意しながら除去した。除去は空気圧縮機（エアーコンプレッサー）を用いてオーガードリルで削孔した。目地孔に残った漆喰屑等はエアーを用いて清掃した。清掃後は目地孔に雨水等が流入しないよう、シートで覆い養生した。

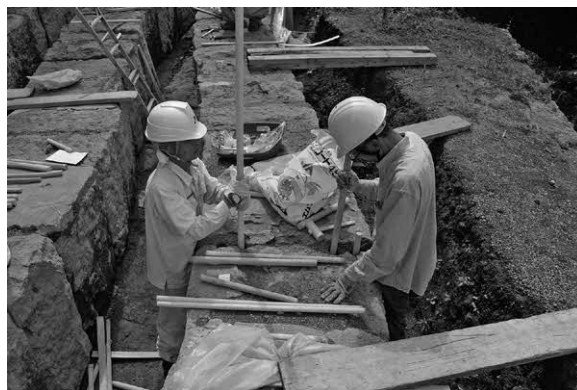
写真3-5-8. 漆喰を詰め込む

内目地のみで漏水が止まった箇所は外目地を詰めていないため、空の目地孔に雨等が溜まらないよう、縦目地孔上端を漆喰で蓋をすることにした。漏水がなくなるまで通水試験と目地漆喰詰め替え繰り返した結果、詰め替えた箇所は計148箇所となった。

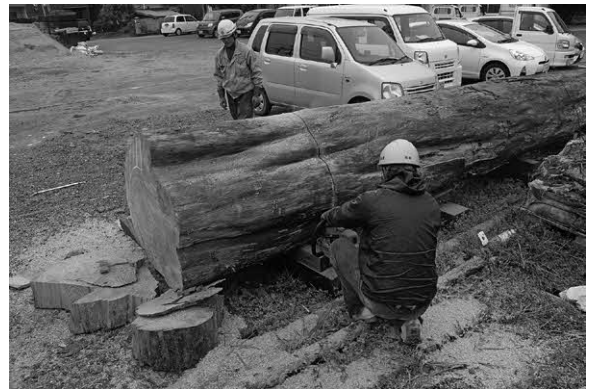
ホ-19に残る木管（松材）はヤマトシロアリによる蟻害を受けていることが判明した。蟻害は木管の両側面の白太部分に見られ、表面皮1枚を残して全面に深さ8cm程度の範囲で広がっていた。蟻害の進行状況から熊本地震以前から被害を受けたものと判断した。通潤橋には合計で3個の木管が残るが、残りの2個は蟻害を受けていなかった。

写真3-6-2. 木管の補足材

木管は在来に倣い取り替えた。旧木管は霧島産のアカマツが用いられていたが、補足材は熊本木材株式会社が所有する径3尺程、長さ6.5m、伐採後3年経過している鹿児島産クロマツの大径木を使用した。木管と石管の継ぎ目は赤土（粘性の強い土）とセメントを配合して、漏水しないよう接着した。取替材を含む木管3個には木管表面に防蟻処理剤（キシラモン3W）を塗布した。また木管の下部の土、周囲の被覆土には土壌用のキシラモンMCを噴霧した。

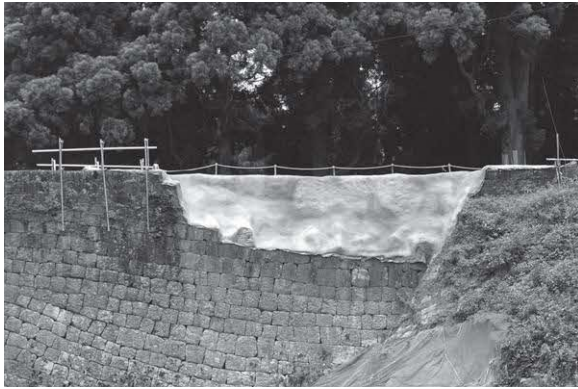
写真4-1-5. モルタル被覆養生及び支保工設置
