## 第2節 仮設工事

## 第4節 石工事

## 第6項 構造診断

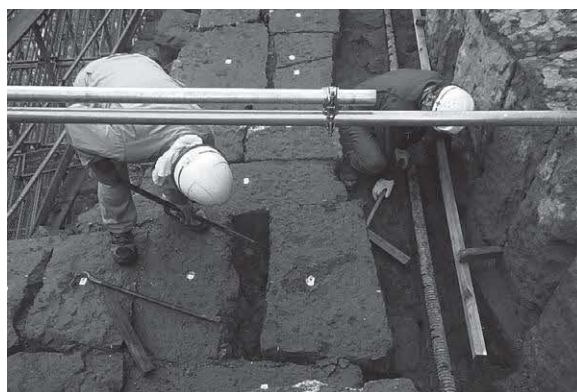
写真4-4-1. 敷石詳細

敷石は通水石管直下に敷設されているもので、橋軸方向へ2列に敷いていた。石材は幅が40～80cm程度、厚さが20cm程度で、溶結凝灰岩（阿蘇1）であった。加工は側面及び下面が割肌で、通水石管を据える上面はノミ仕上げであった。また下面合端の隙間には通水石管の据える高さを微調整するため、要所に円礫を詰めていた。

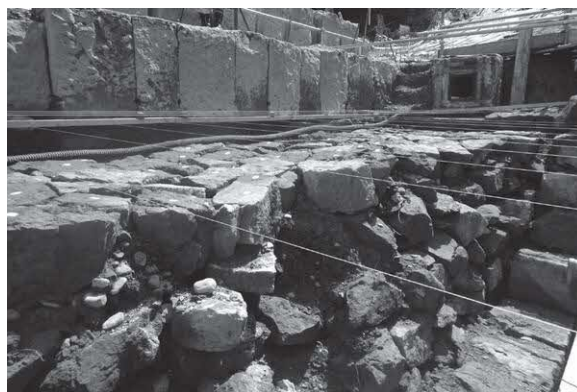
写真4-4-2. 裏築天端石詳細

裏築天端石は敷石直下に敷設されている裏築最上層の石積のことで、両側壁石の間にほぼ平らに敷設されていた（中央部は未解体のため推定）。裏築天端石という名称は今回の工事で付した仮称である。一般的な石橋の中詰材は最上層も同じ仕様となるが、通潤橋の場合は通水石管を支える基礎石の役割も果たしているため、他の裏築と名称を区別した。石材は幅が20～40cm程度の立方体で、溶結凝灰岩（阿蘇1）であった。加工は上面が敷石の基礎となるためノミ仕上、それ以外は割肌であった。積み方は長手方向の石を縦に積み（小端立て）、乱積み（乱並べ）であった。

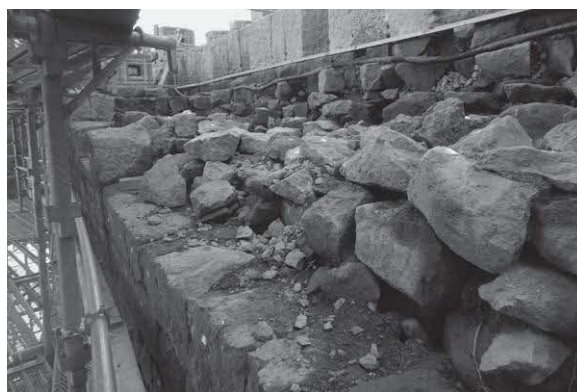
写真4-4-3. 裏築詳細

円礫の下はすべて裏築で構成されていた。裏築は1石が20～40cm程度の立方体で乱積みである。積み方は裏築天端石ほど密に積まれておらず、層と呼べるほど整然としている訳ではなく、裏築の据わりが良い箇所を選んで積んでいると考えられる。石材は壁石や通水石管と同様に五老ヶ滝川河床の阿蘇1溶結凝灰岩が使用されているが、それらと比して脆いものが多い傾向にあった。また壁石の未成品（加工途中で失敗したもの）の転用も確認された。

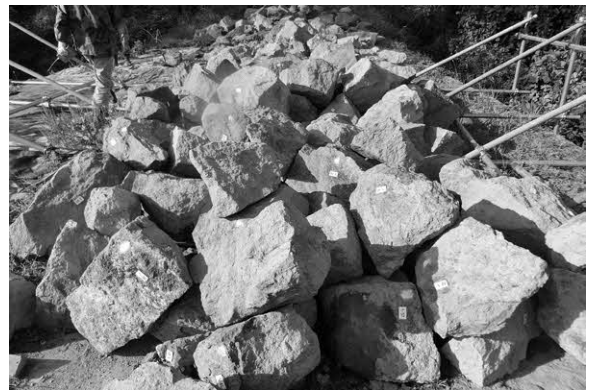
写真5-2-1. 解体した裏築石（橋上で一時保管）

【山都町】裏築の解体は1層ずつ番付して取り外しをしている。私の感覚では裏築天端石は、ほとんど真っ平できちんと敷き詰めてあるという感じだった。その下からは高さは揃っておらず、かなりガタガタの状態だった。

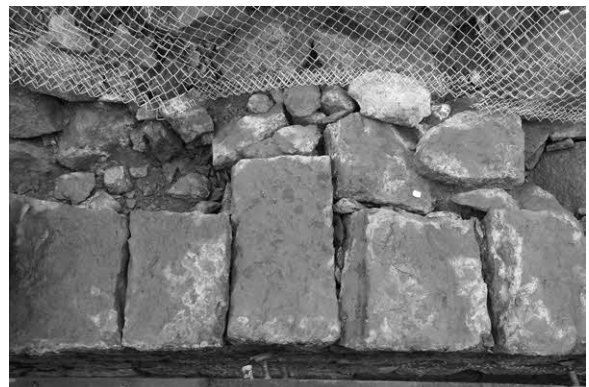
写真5-2-2. G(10)の長尺石

手摺石及び壁石は修理方針で記した（p48参照）通り、基本修理範囲の解体を進めたが、石材番付G10で控え約95cmの長尺石が確認され、大きな変位がなかったためG1～G10までは未解体とした。一方、擦りつけのためG列とF列の解体範囲を放水口方向へ数石拡張した。解体範囲は図4-4-3の通りである。解体する際は番付を上からA～G段まで取り付けた。この工事では崩落した93石を除いて55石の壁石を解体した。

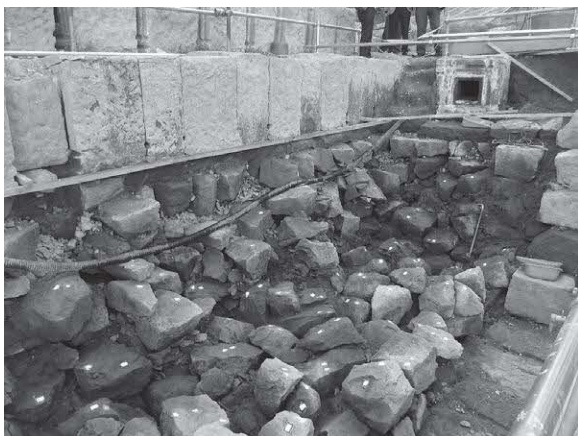
(a) 解体後の裏込め石と壁石の状況

その後、通潤橋保存部会が中心となって石垣復旧を行い、2020年3月には石垣の積み直しと通水石管の漆喰の詰め直しを行い、数回の漏水チェック後復旧工事を終了した。写真-4は石垣の修復と通水石管の状況を示したものである<sup>1)</sup>。

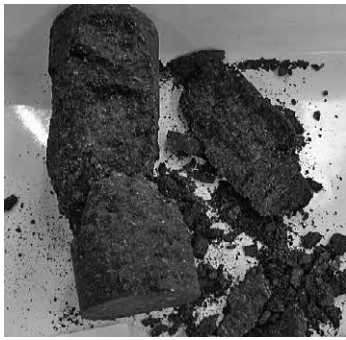
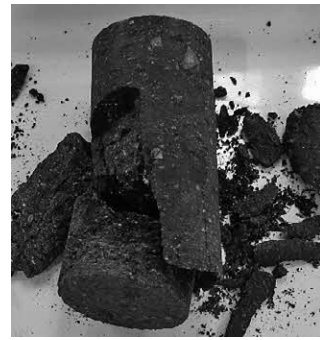
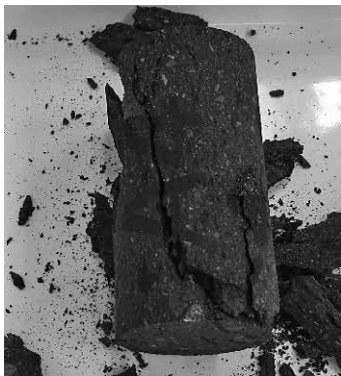
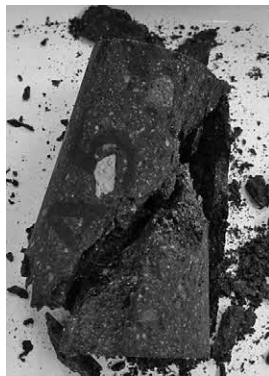
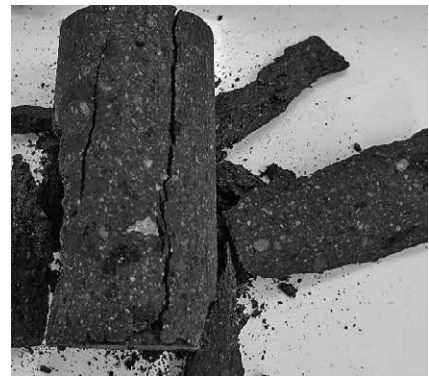
写真-19. 試料Aの載荷後の様子

写真-19と写真-20は圧縮載荷試験後の試料Aと試料Bの様子で、各試験体とも最大強度まで達して破壊した後の様子を示したものである。試験体の強度は、最大荷重に達するとすぐに割れ、それに伴って急激に荷重が低下した。載荷後の試験体の割れ方をみると、圧縮強度が小さくなった堆積方向の試験体は、内部に存在する異質岩片の影響により、圧縮力を受けた場合、内部が均等な力を受けていないことが考えられ、試験体の高さ方向の途中で破壊している（A3試験体やB1試験体）。一方、圧縮強度が大きくなった堆積層方向の試験体では、層方向に均一になっているためか破壊後は試験体の上から下まで割れが通っているようである（A6試験体やB4試験体）。

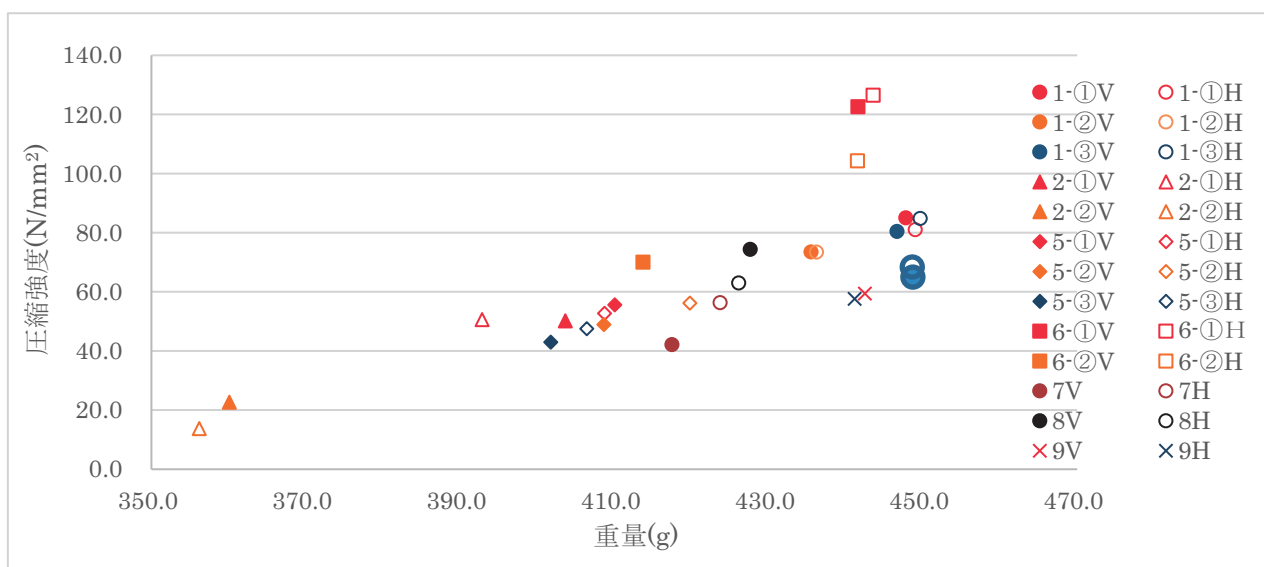
図-3. 石材の圧縮強度と重量の関係

最後に、今回の試験体結果を既往の試験<sup>3)</sup>で得られた石材の圧縮強度と重量の関係にプロット(○、●)して示したものが図-3である。なお、今回の試験では石材の圧縮強度はN/cm<sup>2</sup>で得られているが、単位をN/mm<sup>2</sup>として示している。既往の石材試験で堆積方向と堆積層方向の圧縮強度も逆な結果となっている石材があり、今回の結果が特別でないことがわかる。なお、既往の試験では乾燥後の試験体を用いての圧縮強度であり、今回の試験体の乾燥重量は平均値で430(g)ぐらいであり、強度的にかなり強いことがわかる。
