## 第3章

熊本地震後の修理

## 第1節 工事概要

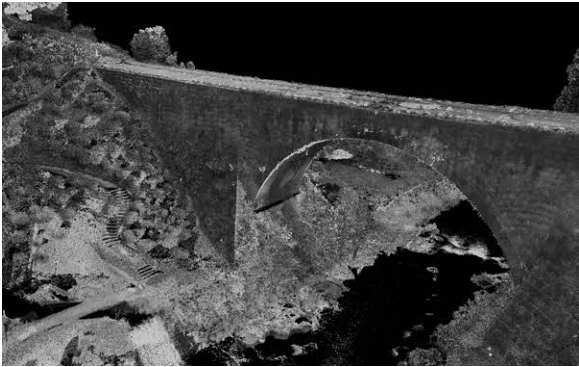
写真3-1-6. 三次元合成完了データ

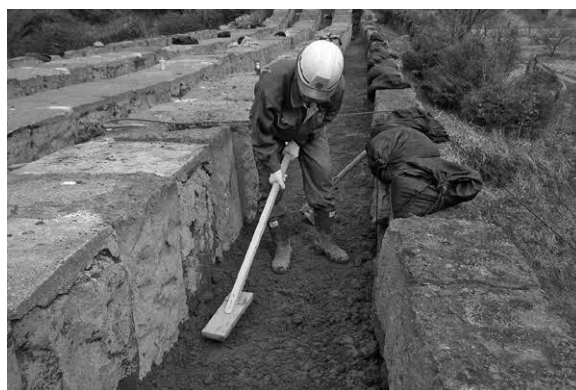
写真3-3-4. 赤土叩き

本工事では赤土叩きの損傷箇所を中心として、既設叩きの上から目地漆喰を板状に整形したものを敷き並べ、さらに新たな赤土叩きを被せた。また仕上げの高さは、目地漆喰を詰めるため、通水石管の最下層の横目地孔の下に設定した。赤土は山都町内産の材料を使用した。土の搬入は索道を用いた。

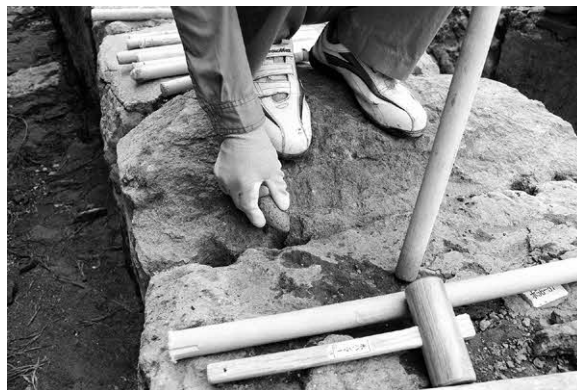
写真3-5-7. 漆喰を目地に入れる

第一段階で内目地の漆喰詰めにより止水することとし、僅かに漏水が生じたものは第二段階において外目地まで詰める方針とした。複数回漏水が生じる箇所は、特に念入りに内目地のみを詰め替えた。
